LAUDO DE VISTORIA TÉCNICA DE ENGENHARIA

GRANDE HOTEL JUAZEIRO BAHIA

Interessado: GRANDE HOTEL DE JUAZEIRO DA BAHIA

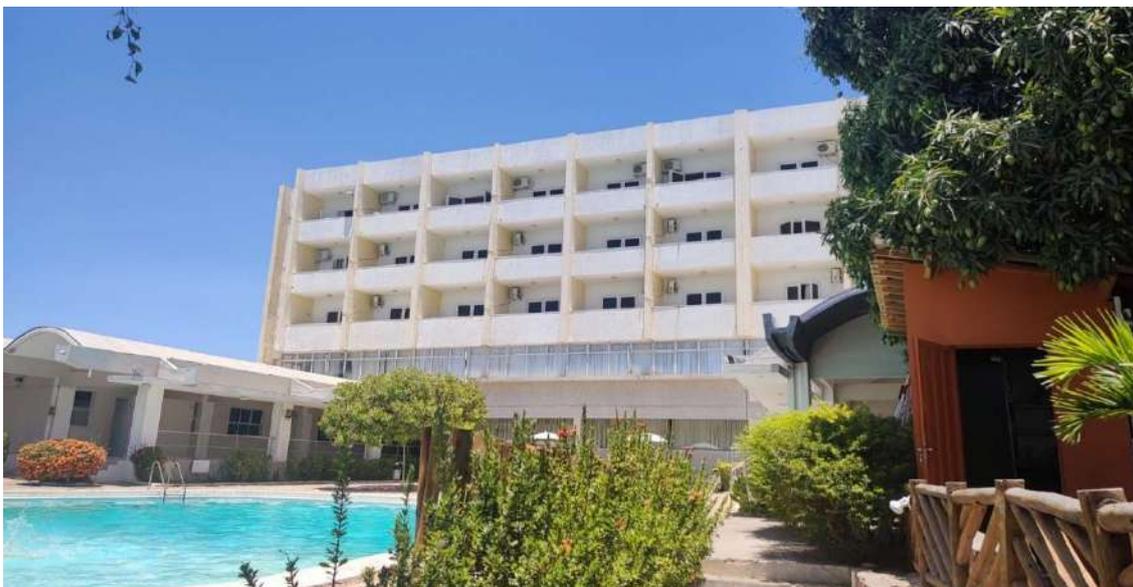
Foto 03: Estrutura convencional em Concreto Armado, sendo pilares, vigas e lajes – aspecto geral da fachada norte.

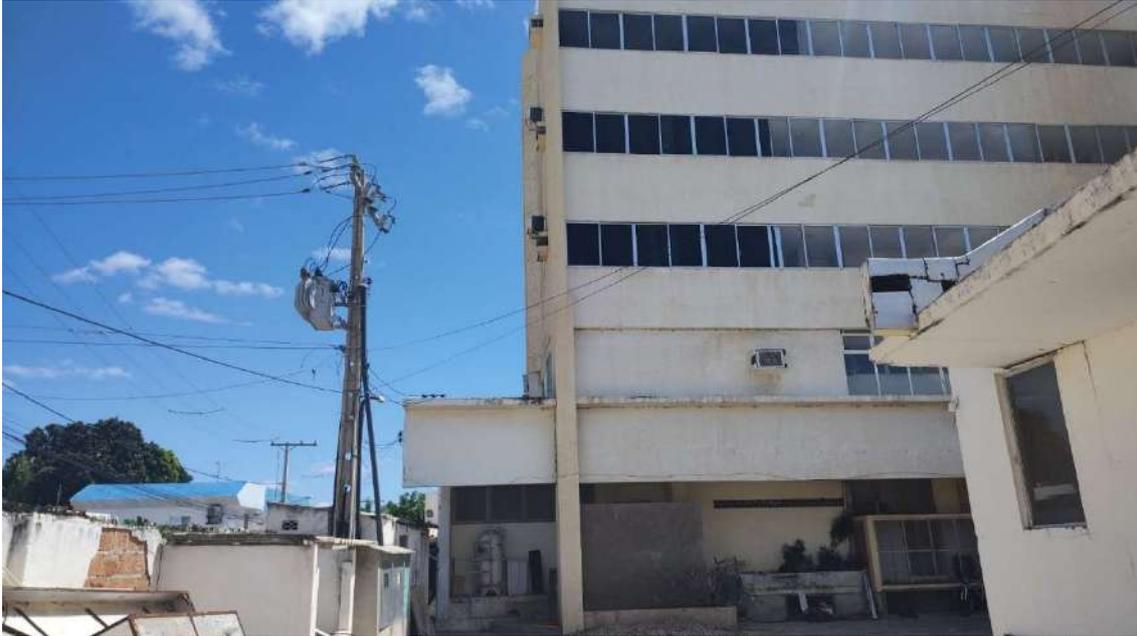
Foto 04: Estrutura convencional em Concreto Armado, sendo pilares, vigas e lajes – Vista pela área da subestação de energia elétrica.

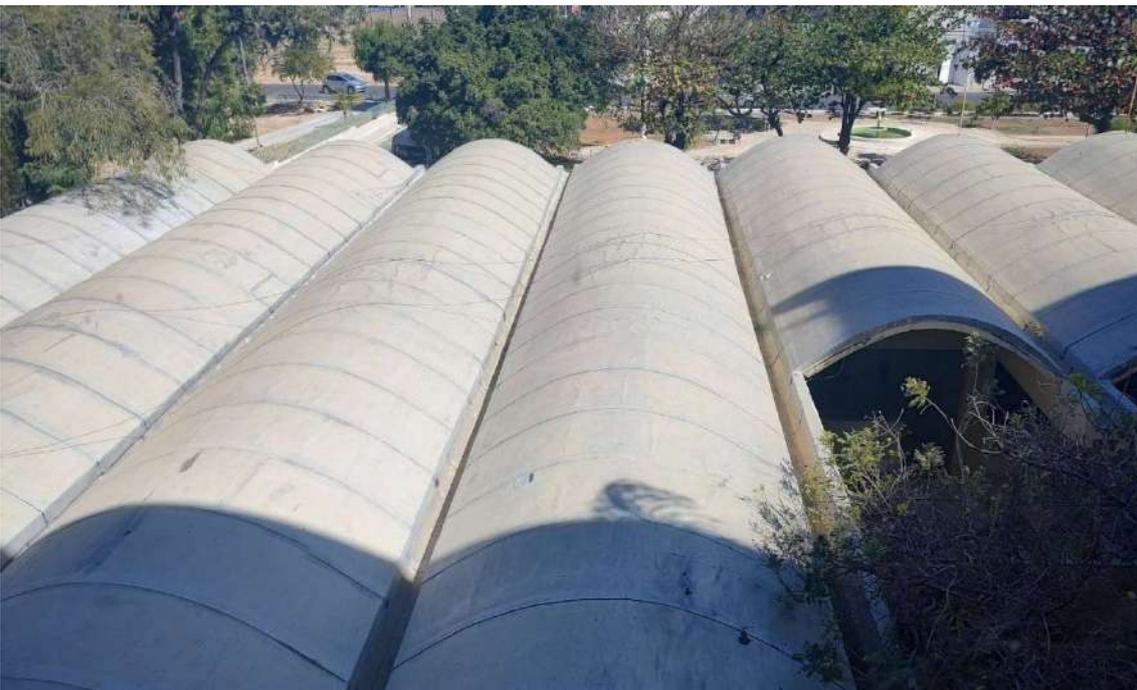
Foto 05: Vista da parte superior das abóbadas em concreto armado apresentado um bom estado de conservação.

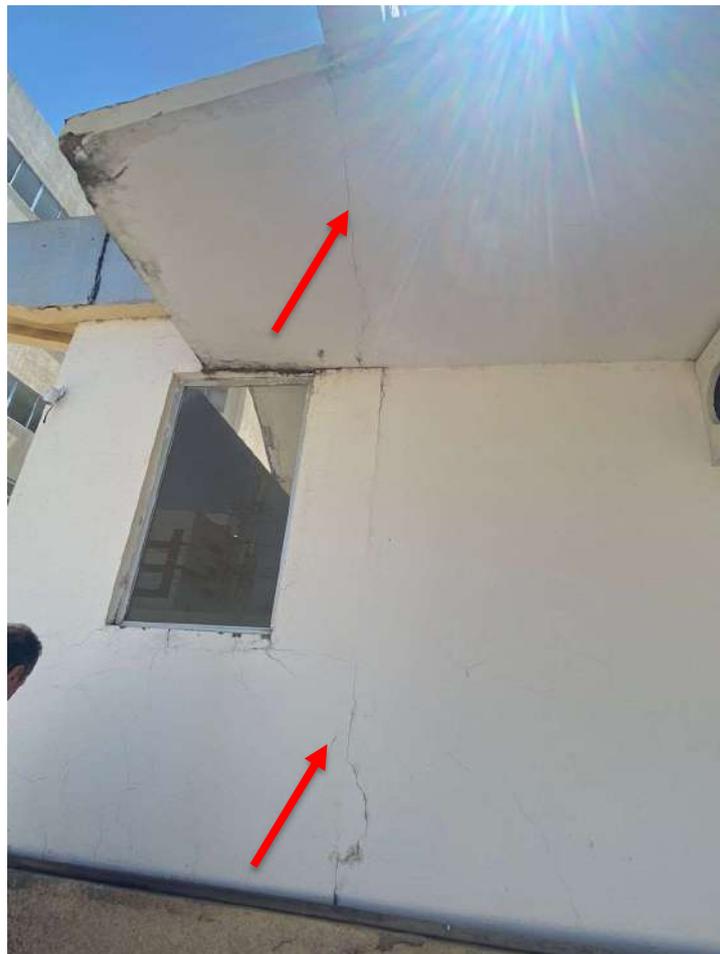
Foto 06: Fissura em laje em balanço e na alvenaria.

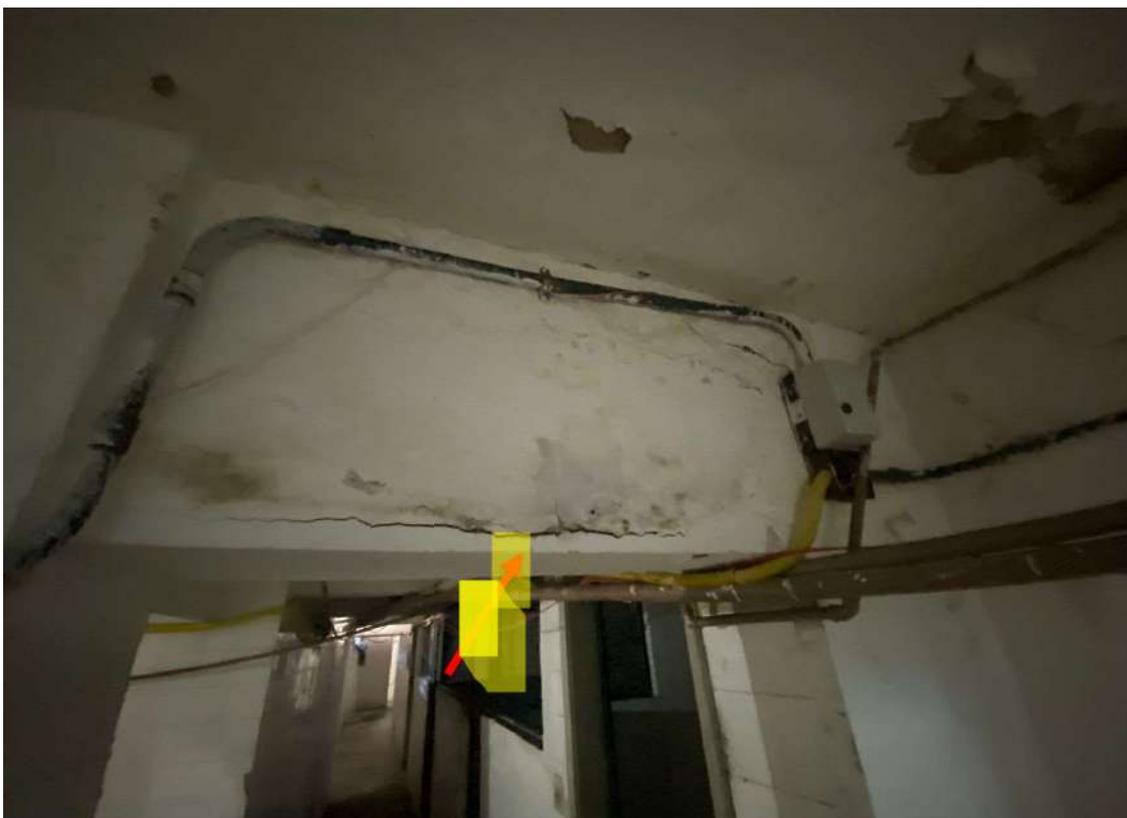
Foto 07: Trinca em viga de concreto armado, com corrosão de armaduras e deslocamento de concreto em viga no Subsolo.

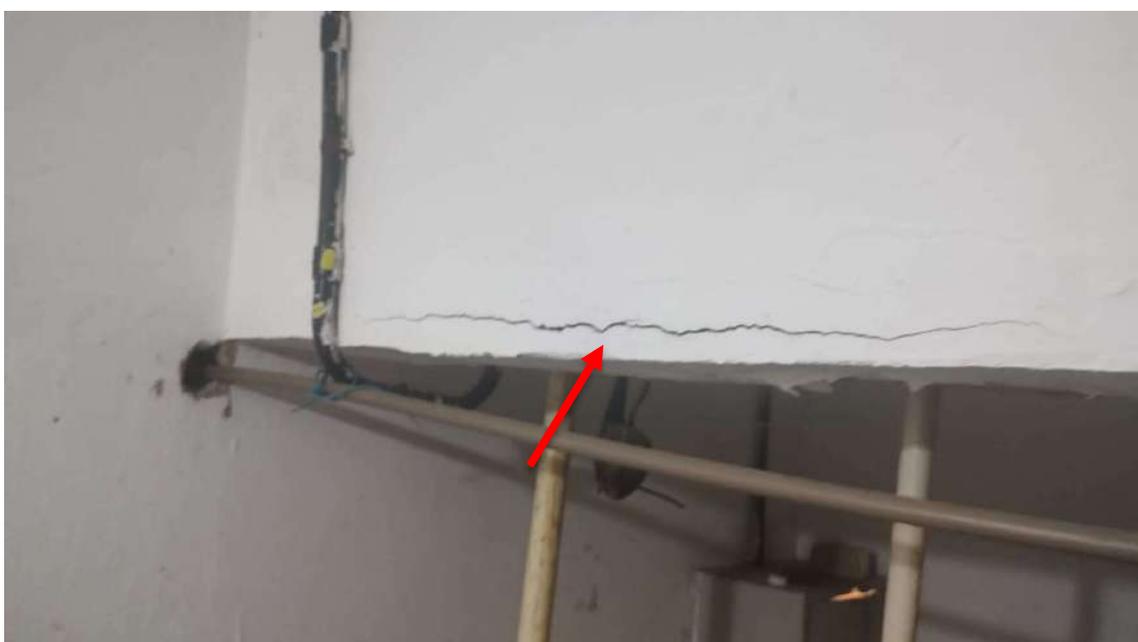
Foto 08: Trinca em viga de concreto armado, com corrosão de armaduras e deslocamento de concreto.

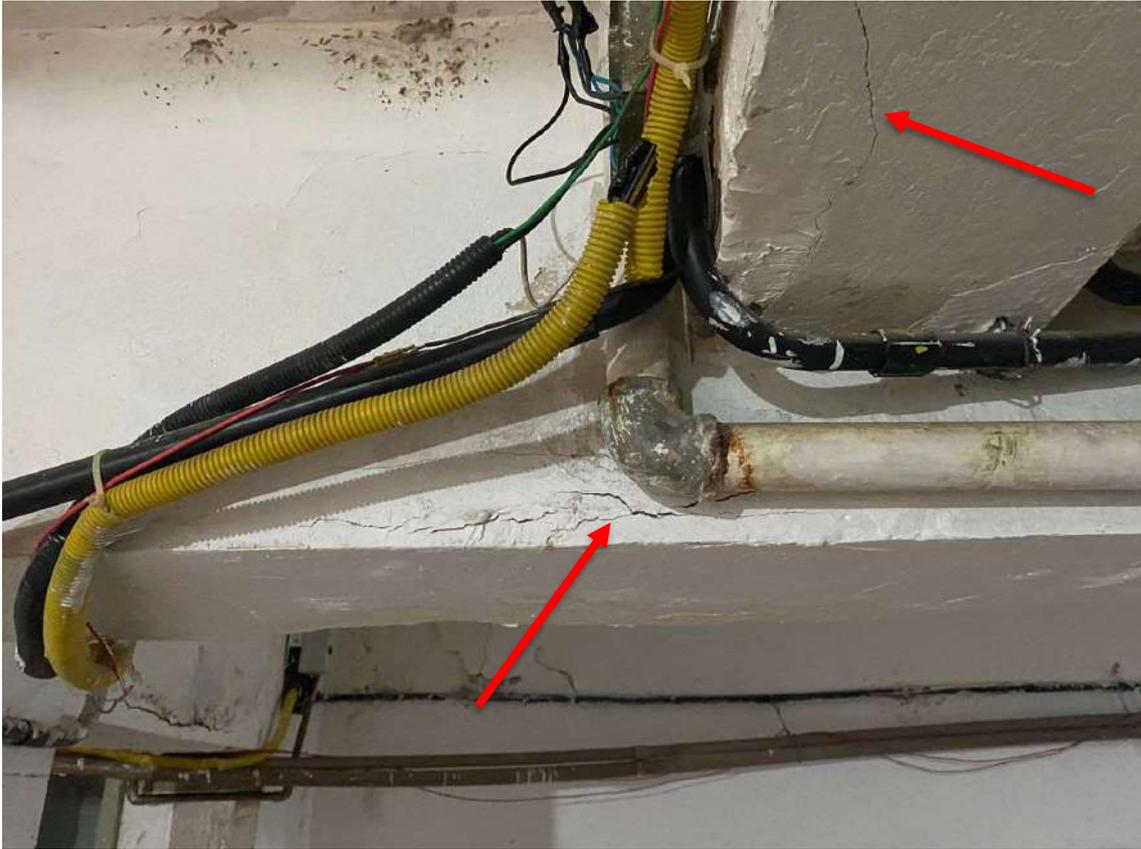
Foto 09: Trinca em viga de concreto armado.

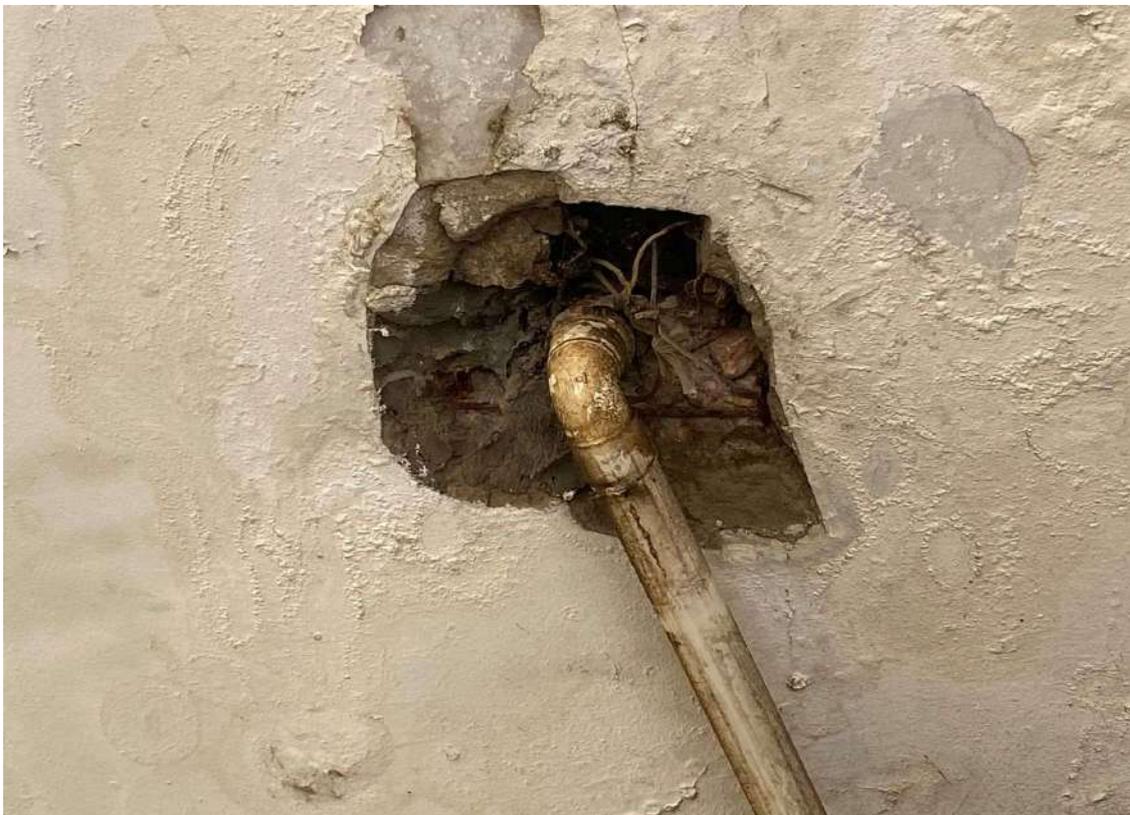
Foto 10: Laje danificada para passagem de tubulação hidráulica.

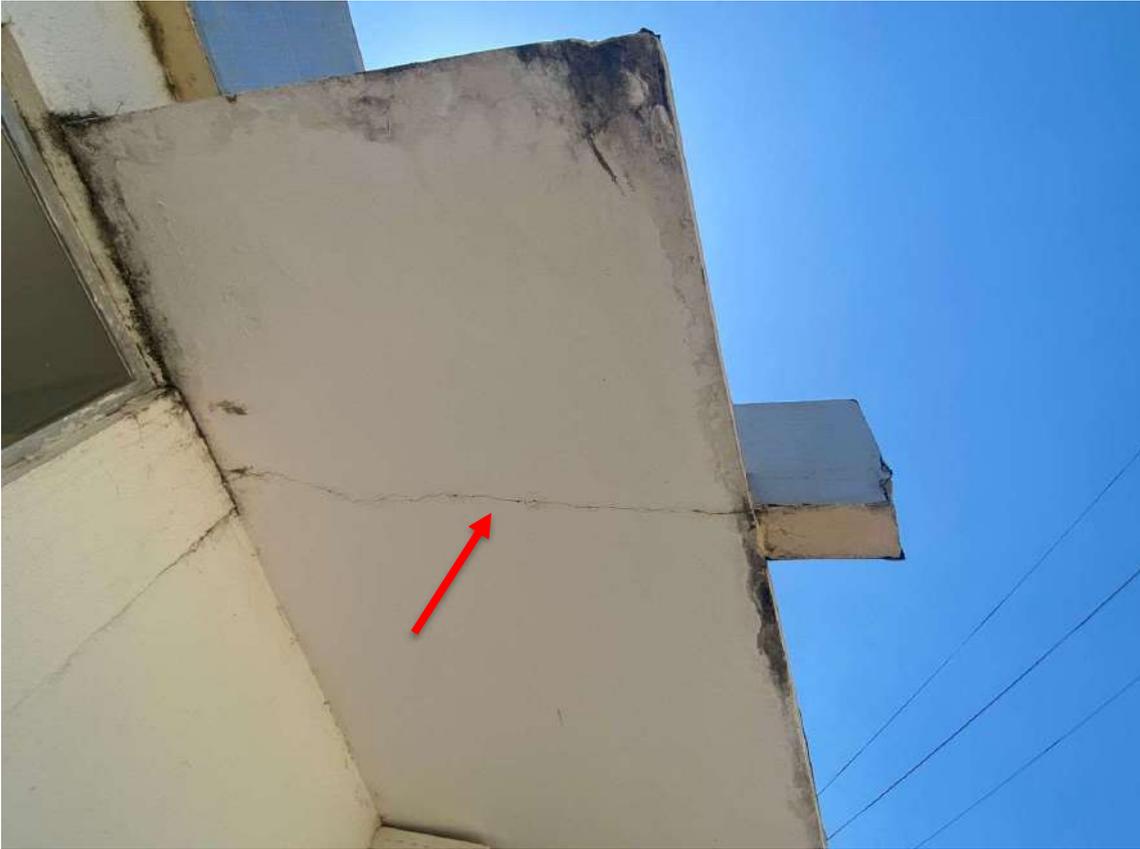
Foto 11: Laje em balanço com presença de trinca.

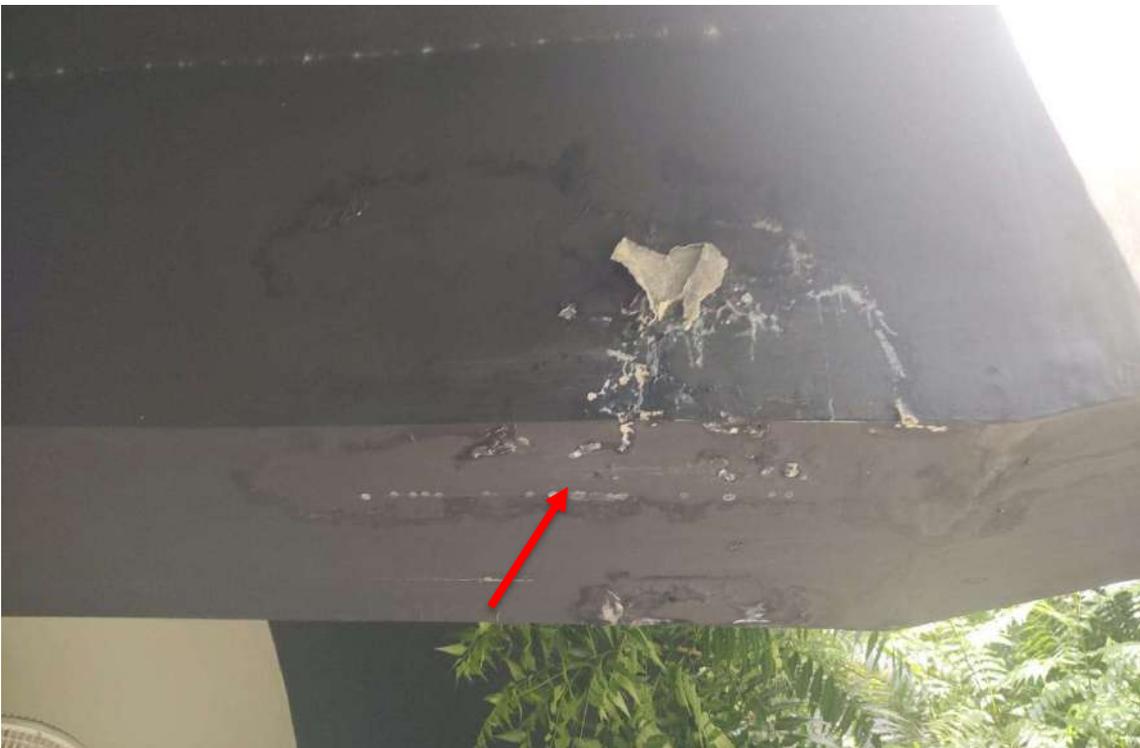
Foto 12: Vigas fissuradas, presença de umidade e formação de carbonatação.

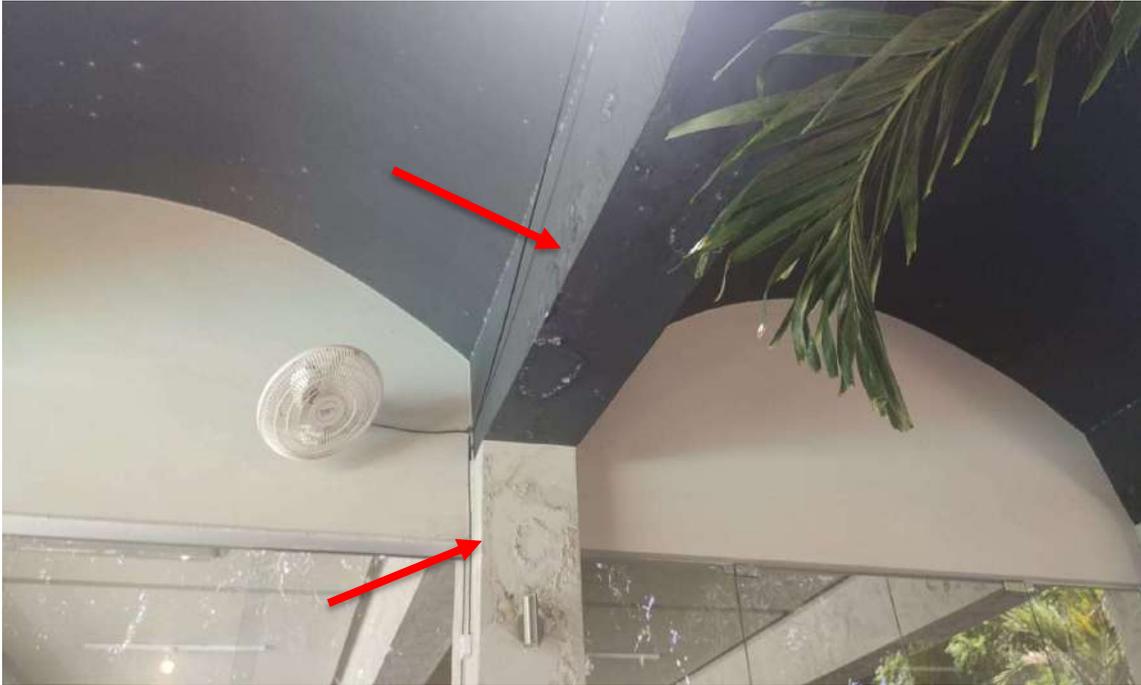
Foto 13: Pilar e viga fissurada, presença de umidade e formação de carbonatação.

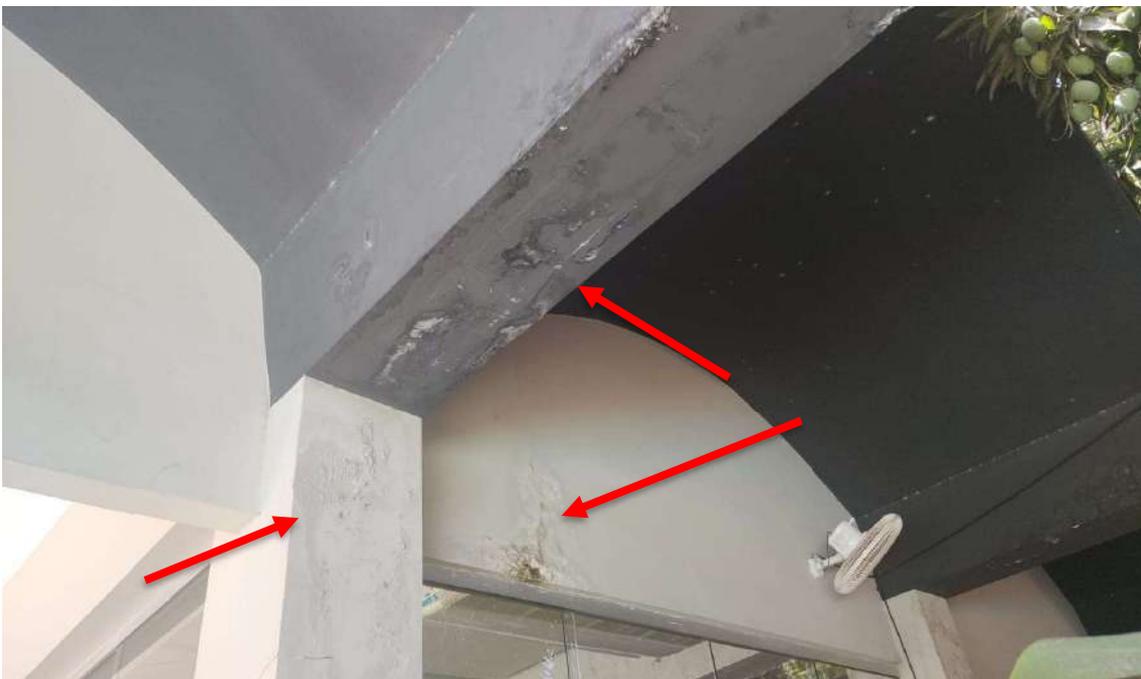
Foto 14: Presença de umidade em elementos estruturais.

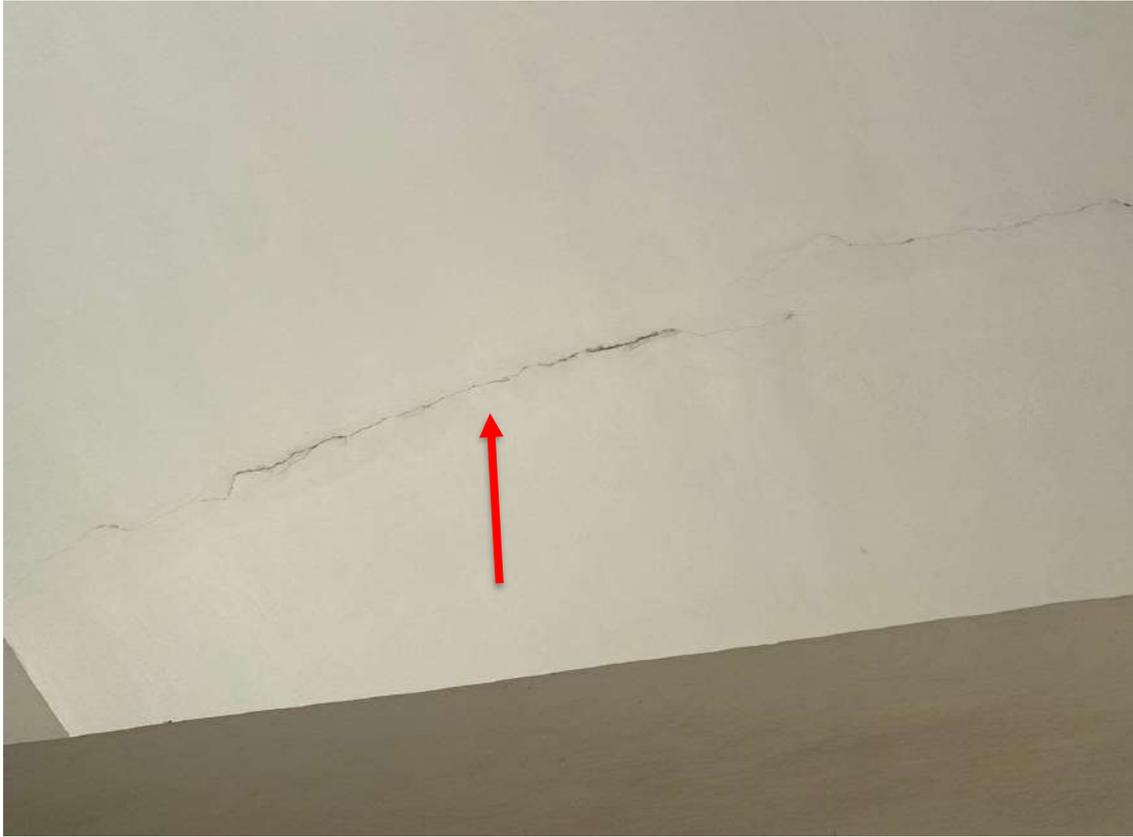
Foto 15: Trinca em elemento de concreto armado (em forma de arco/abóbadas).

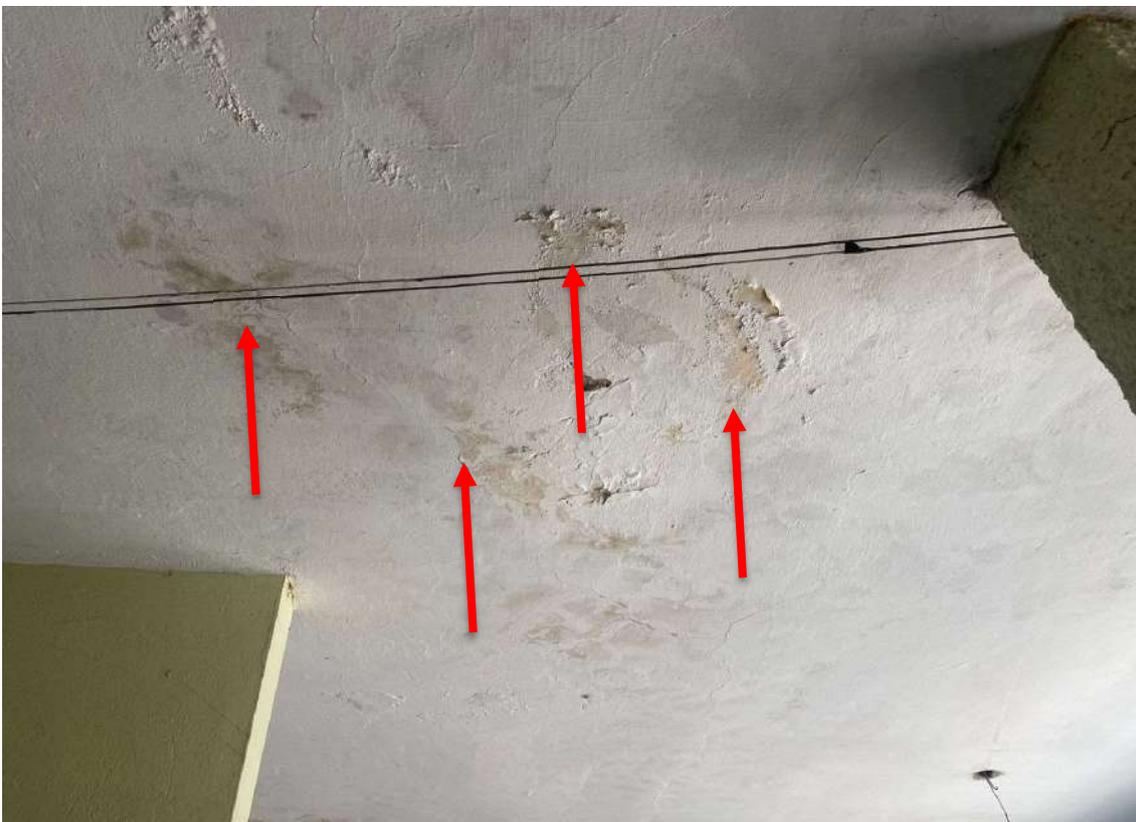
Foto 16: Presença de umidade em laje de concreto armado.

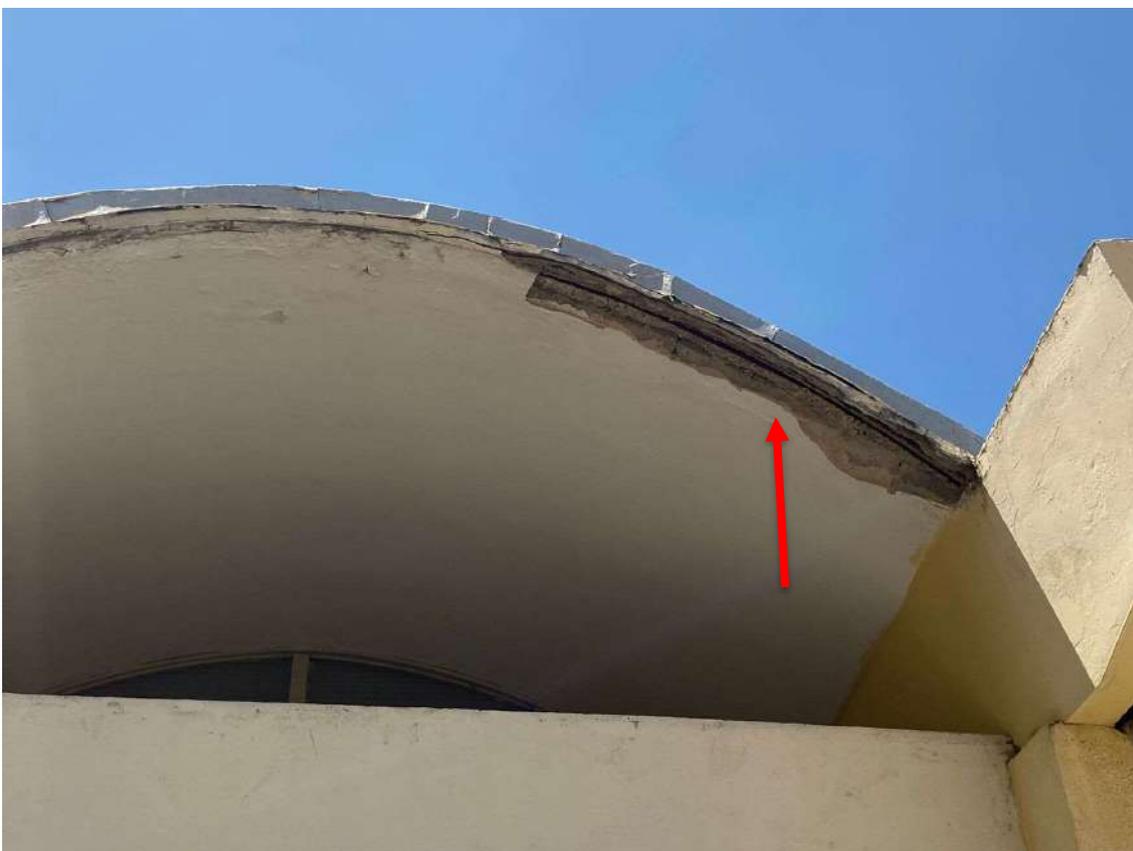
Foto 17: Elemento estrutural com deslocamento de concreto e armaduras expostas.

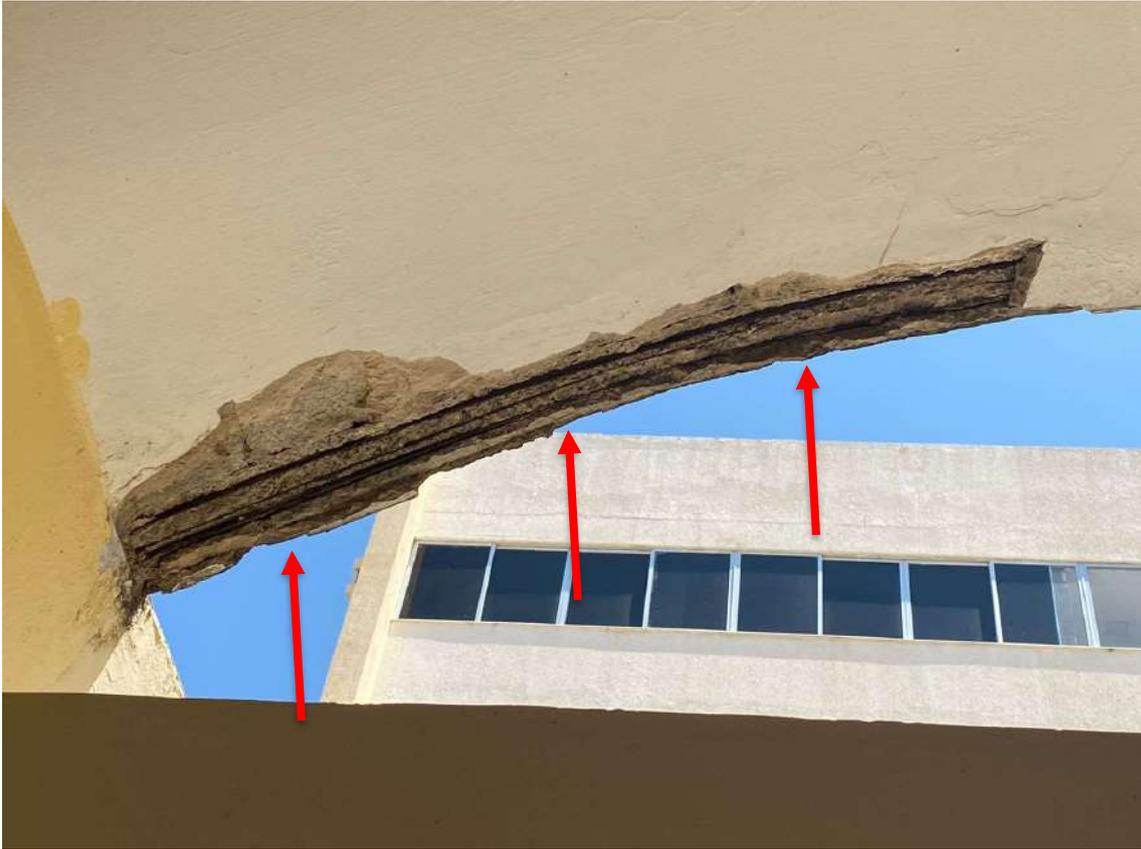
Foto 18: Elemento estrutural com deslocamento de concreto e armaduras expostas.

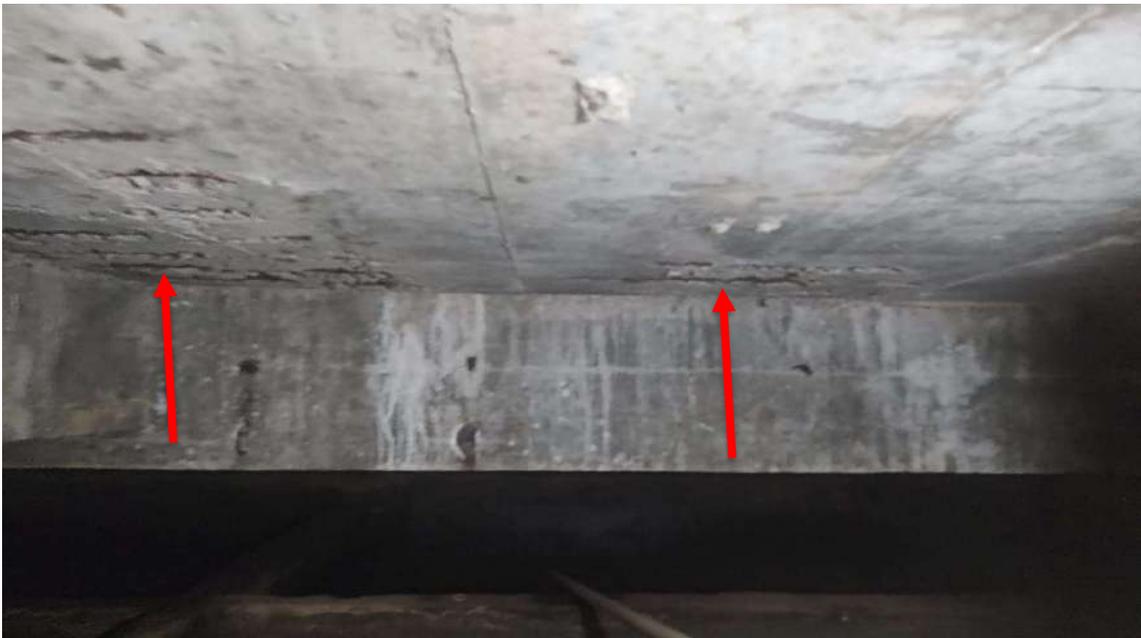
Foto 19: Laje do fundo de reservatório elevado com armaduras expostas.

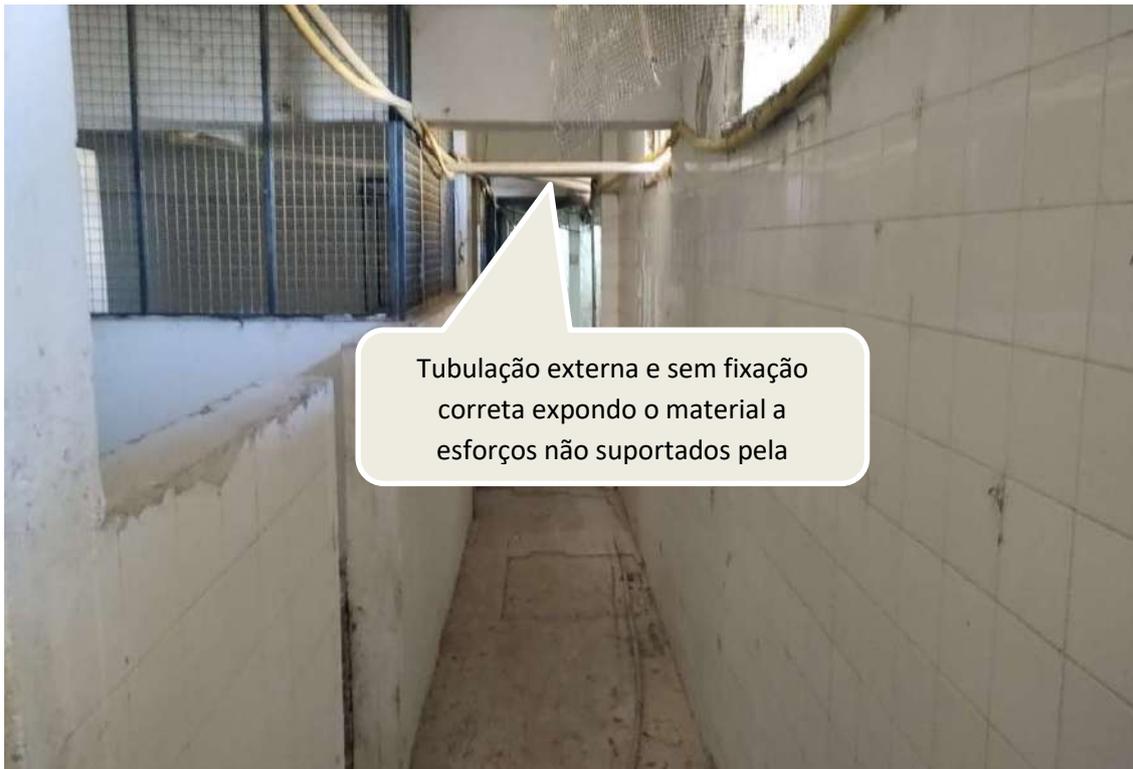
As tubulações visualizadas externamente a estrutura de concreto ou alvenaria, estão precárias também. Ou seja, foi observada a existência de tubulações fixadas / colocadas externamente em vários ambientes/vãos do subsolo (Foto 20), térreo as quais necessitam ser substituídas, redimensionadas e executadas dentro das normas pertinentes de instalações hidráulicas e manutenção predial.

Foto 20: Tubulações em PVC afixadas em gradis, tetos e paredes, incorretamente instaladas e posicionadas.

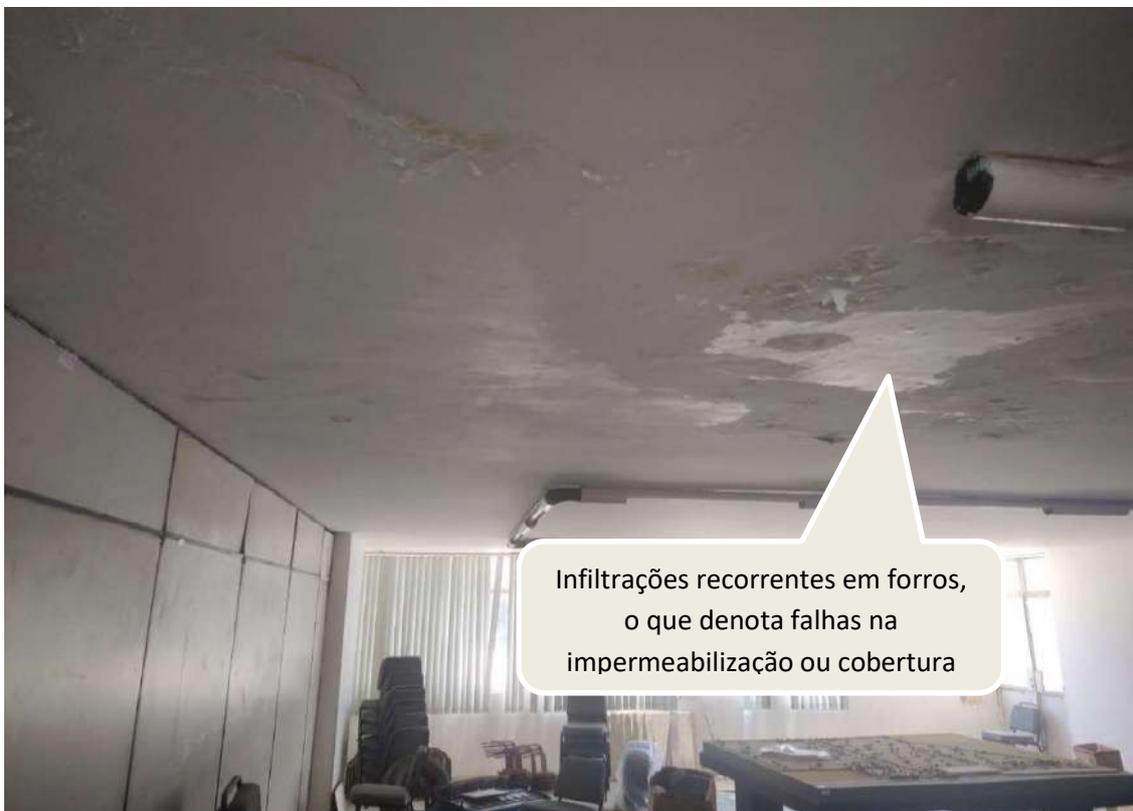
Foto 21: Infiltrações em teto do auditório Sala Carranca IV

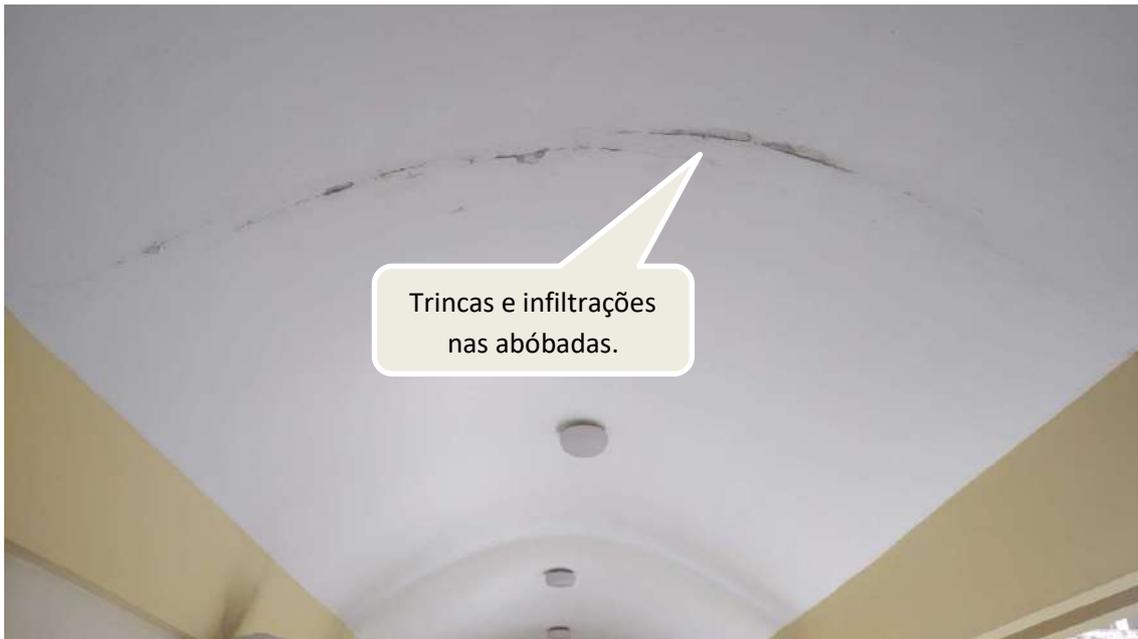
Foto 22: Infiltrações em algumas abóbadas de estrutura em concreto armado no térreo

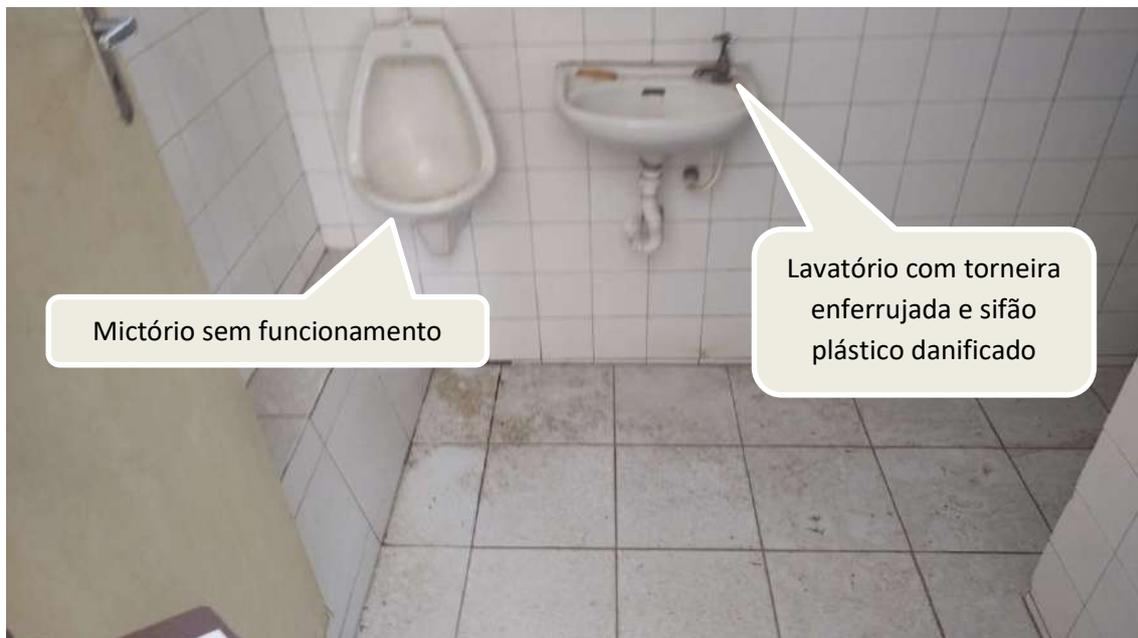
Sobre os metais como torneiras, registros e descargas, diversas delas estão em situação de reparo ou mesmo com sua vida útil comprometida, seja por ferrugem, quebras constantes, travamentos e diversos outros fatores que fazem os metais sanitários se danificarem (Foto23).

Foto 23: Condições péssimas de torneiras, sifões e louças no ambiente destinado aos profissionais da manutenção

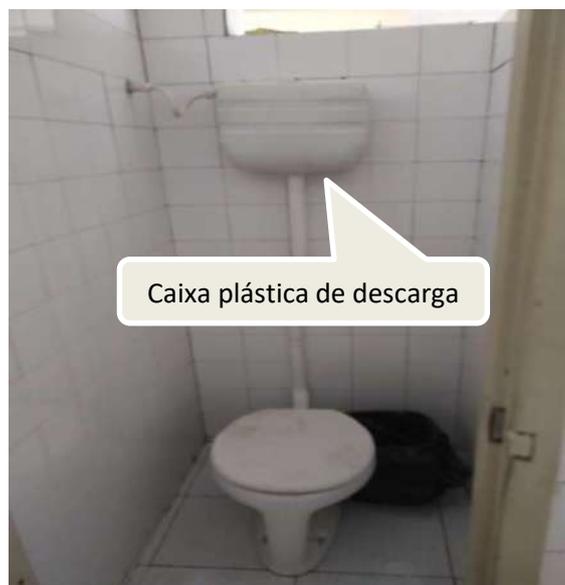
Foto 24: Caixa de descarga de sobrepor plástica, em sanitário de funcionários.

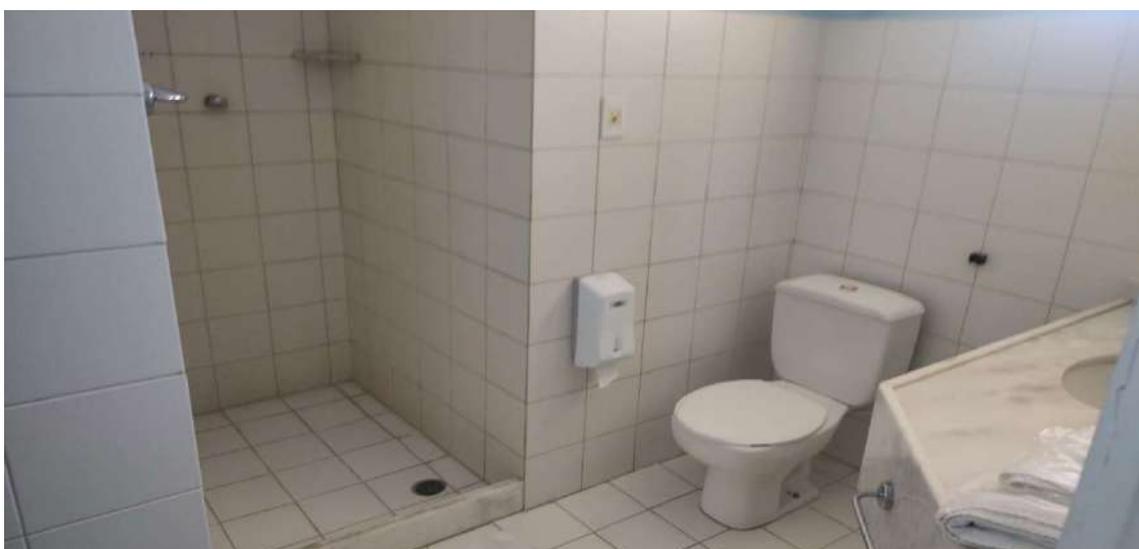
Foto 25: Vista geral de banheiro de um quarto, sem box. Demais são similares

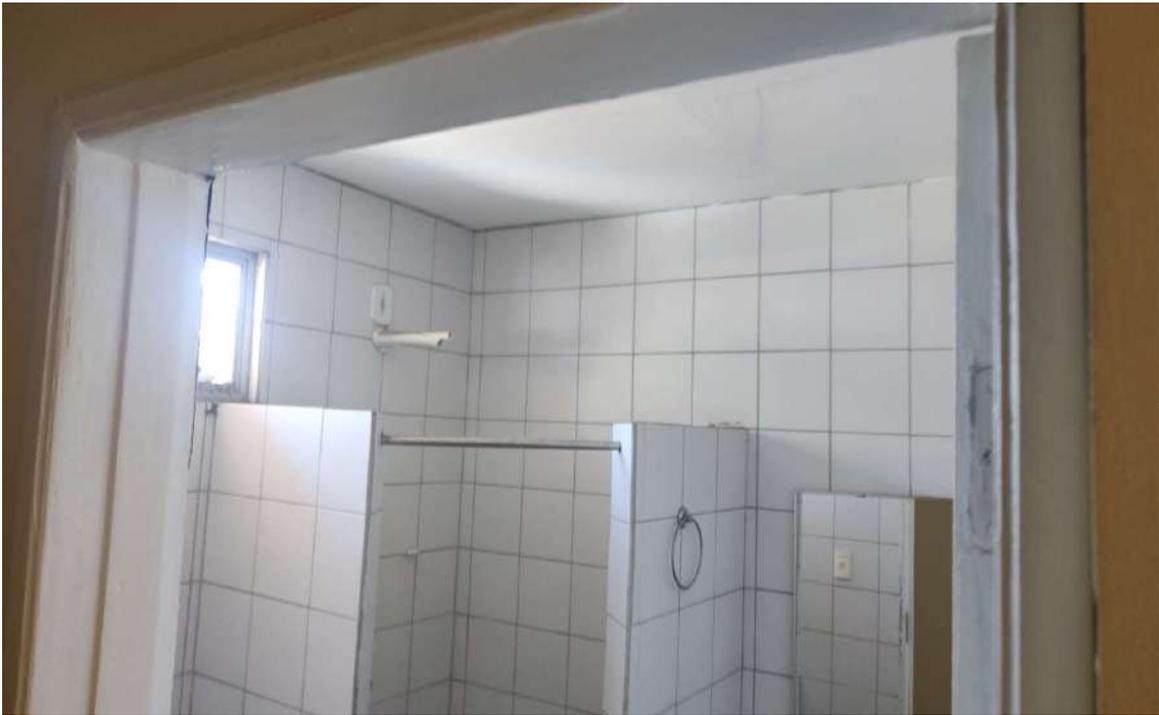
Foto 26: Banheiro de um quarto, sem box, sem cortina, sem chuveiro

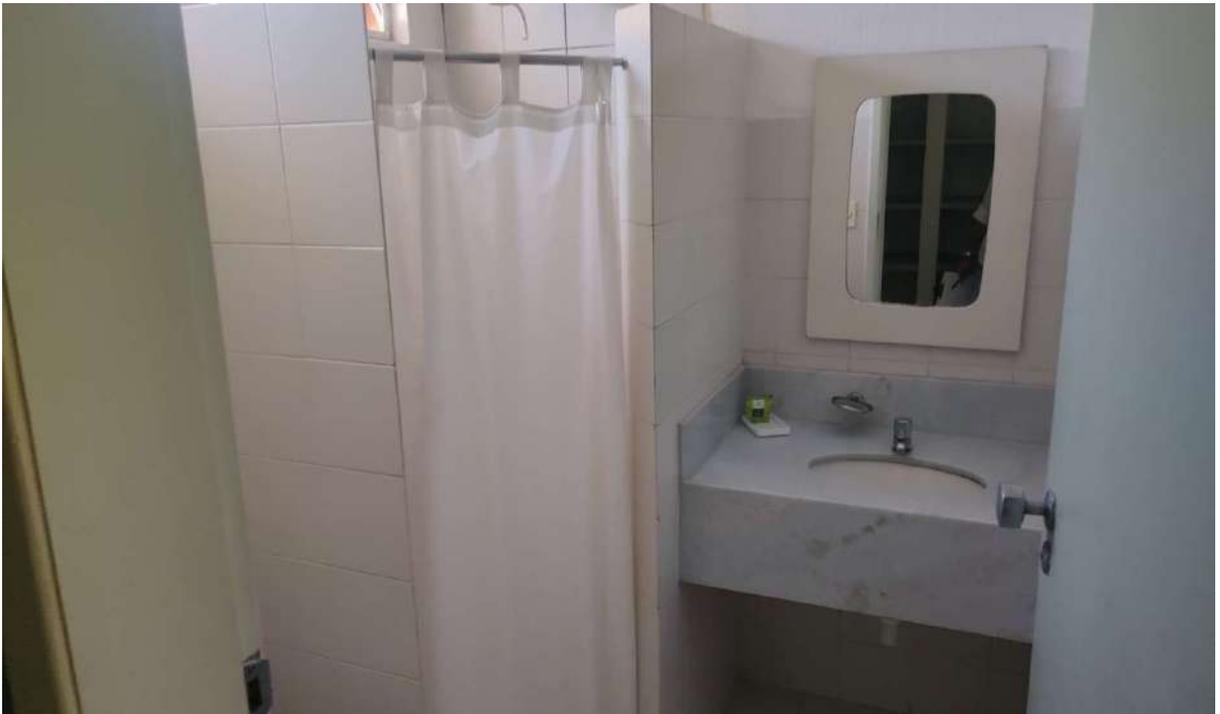
Foto 27: Banheiro de um quarto, sem box, com cortina

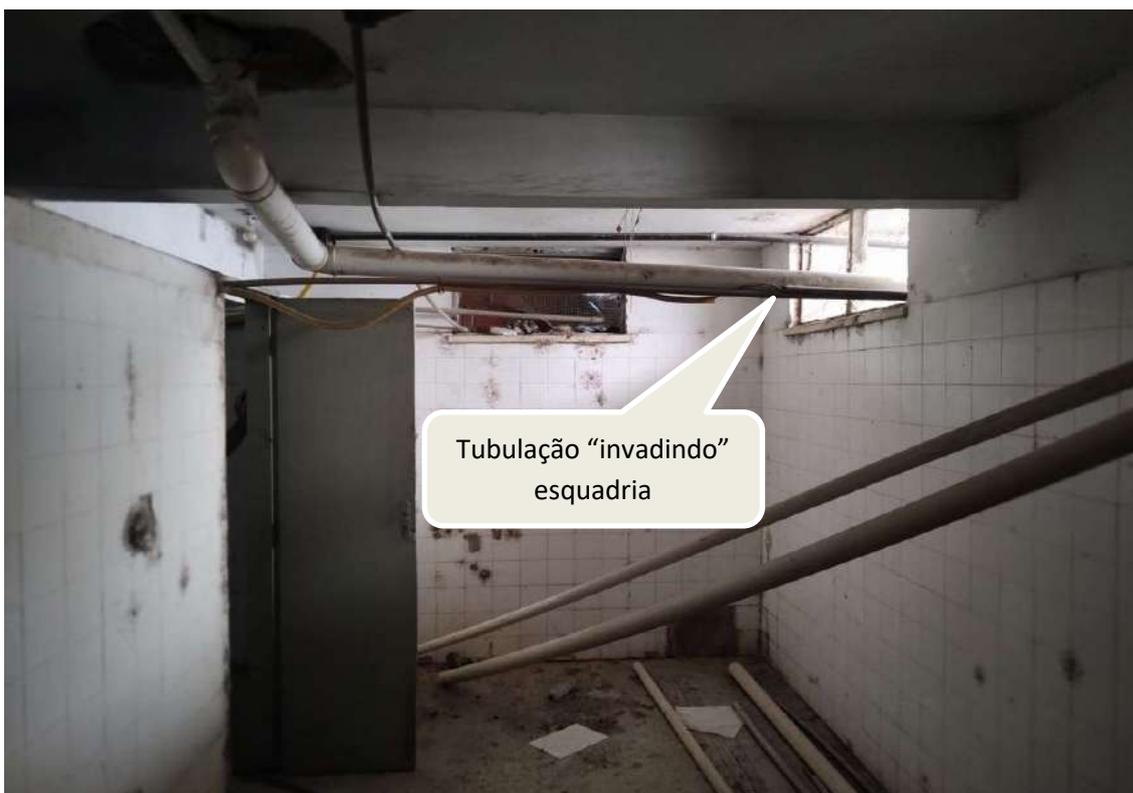
Foto 28: Tubulação em pleno funcionamento, disposta de maneira inadequada e fora de normativos, posicionada passando pelo interior de esquadria.

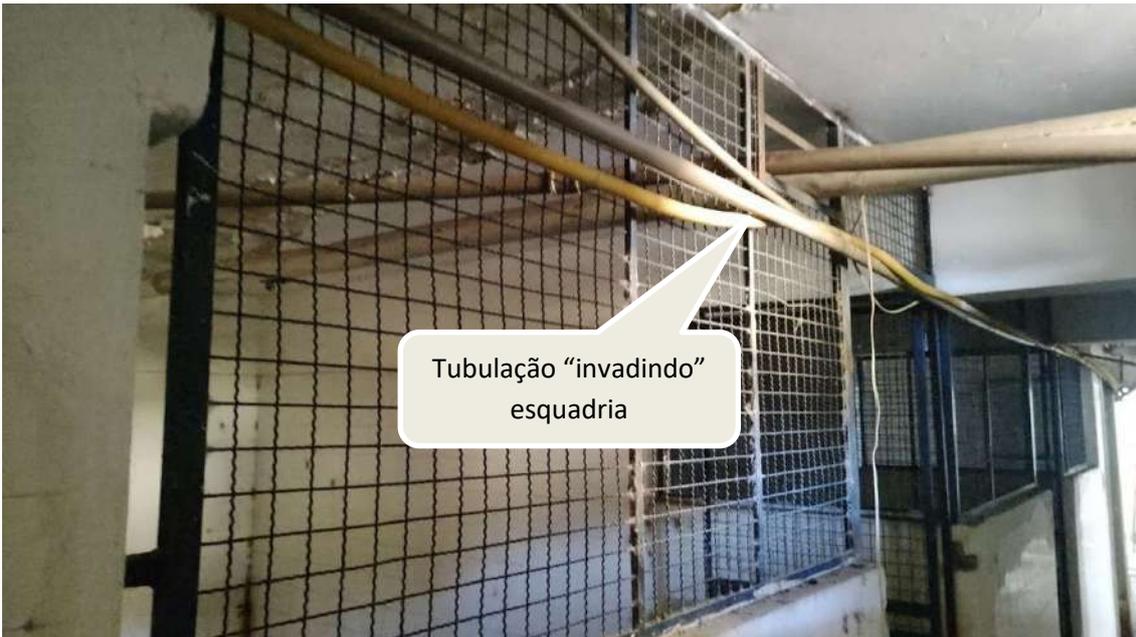
Foto 29: Tubulação em pleno funcionamento, disposta de maneira inadequada e fora de normativos, posicionada passando pelo interior de esquadria.
