LAUDO DE VISTORIA TÉCNICA DE ENGENHARIA

GRANDE HOTEL JUAZEIRO BAHIA

Interessado: GRANDE HOTEL DE JUAZEIRO DA BAHIA

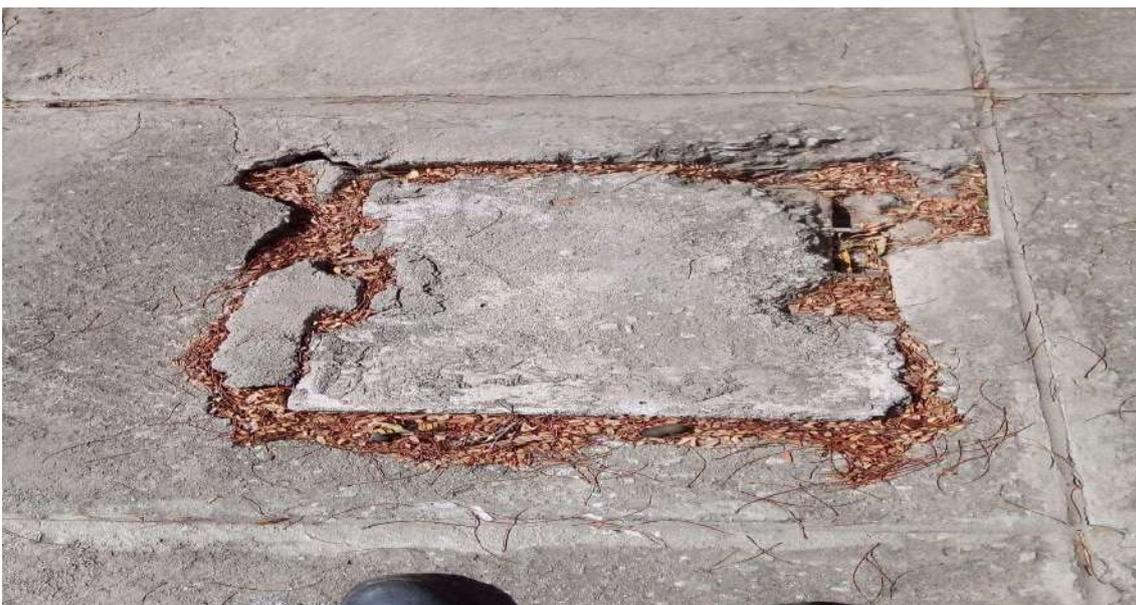
Foto 30: Tapa de caixa de esgoto quebrada. Mesma situação para outras existentes.

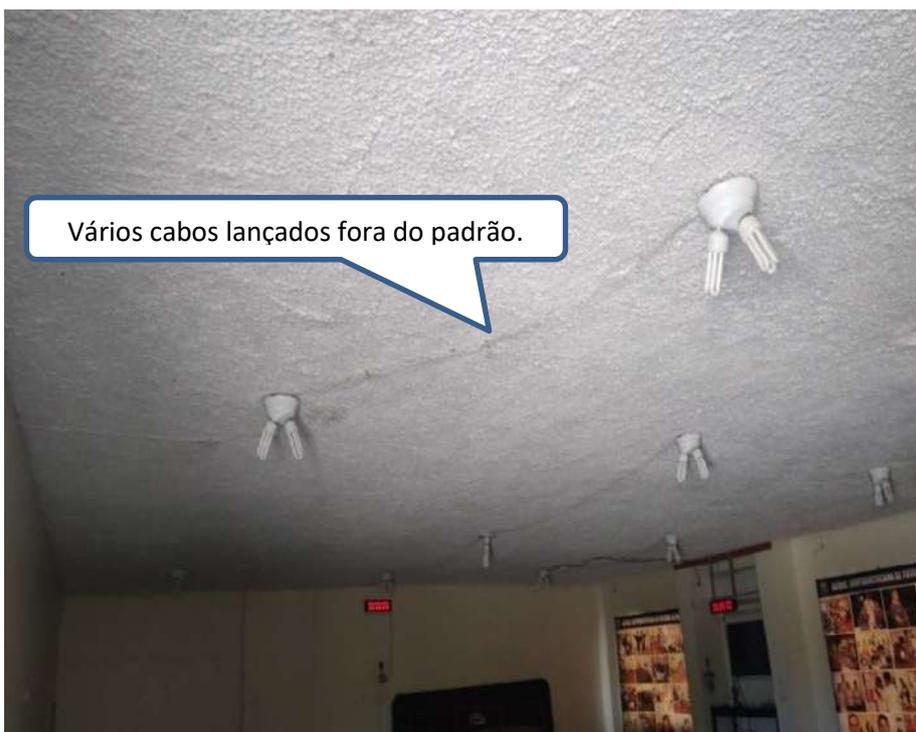
Além do não cumprimento da Norma, essa técnica não contribui para a uma boa aparência da recepção.

Foto 31: Cabeamento fora de eletroduto, exposto em teto.

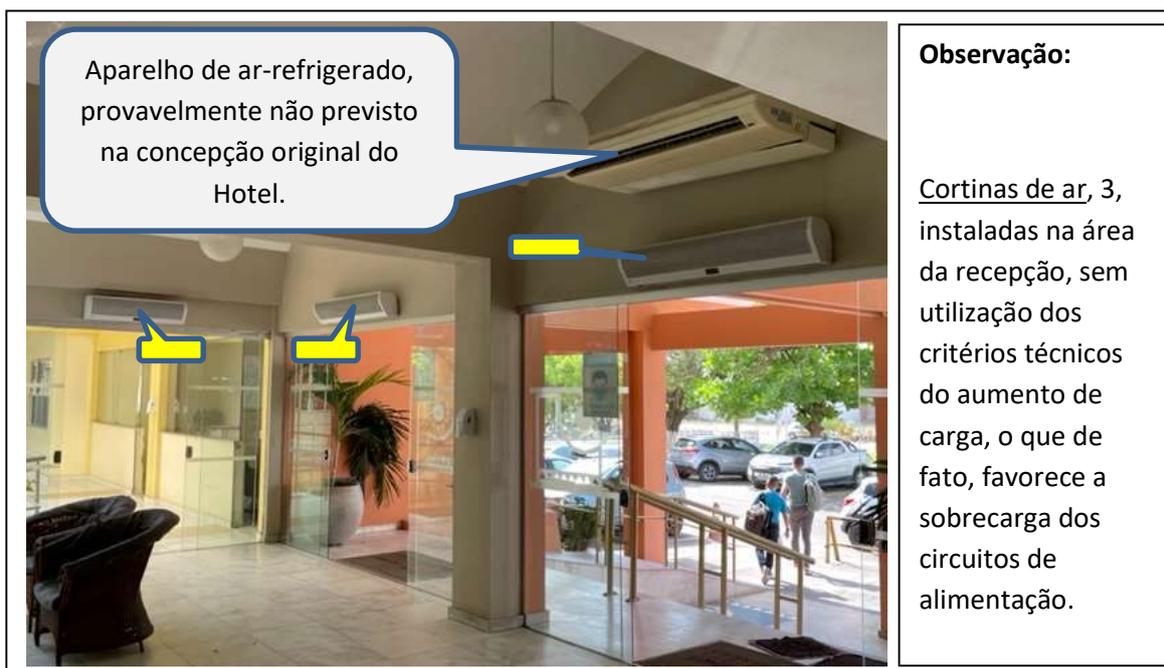
Foto 32: Expansão de cargas elétricas e de sistemas de comunicação.

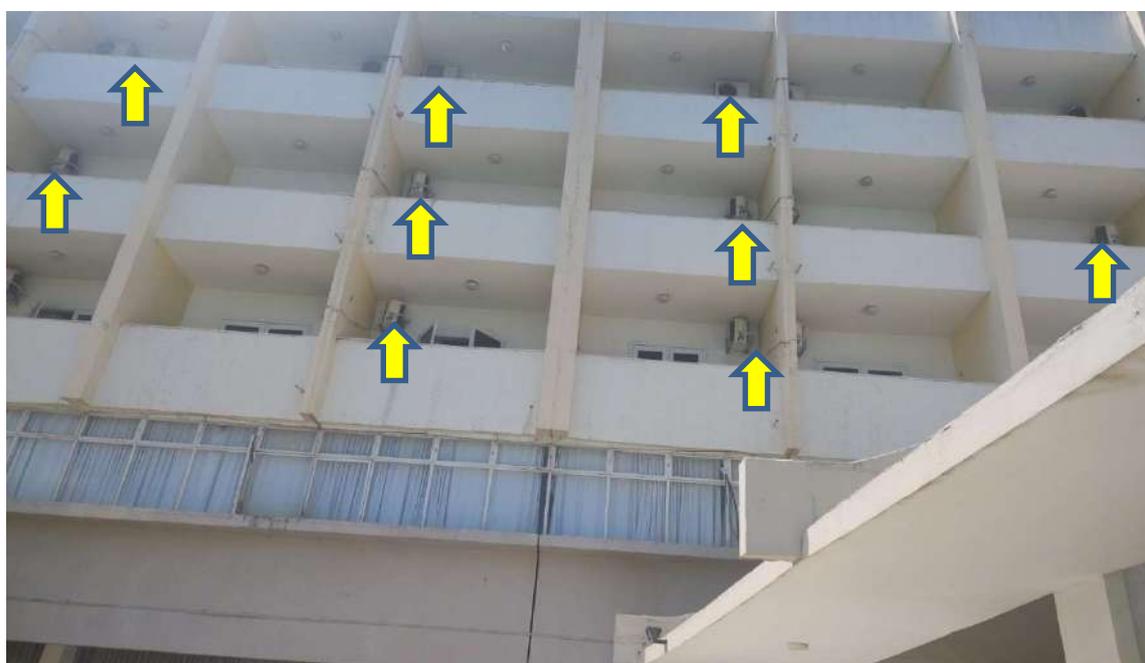
Foto 33: Instalação de novos aparelhos de ar-condicionado em todos os quartos de hóspedes, área gerencial/administrativa e recepção do hotel.

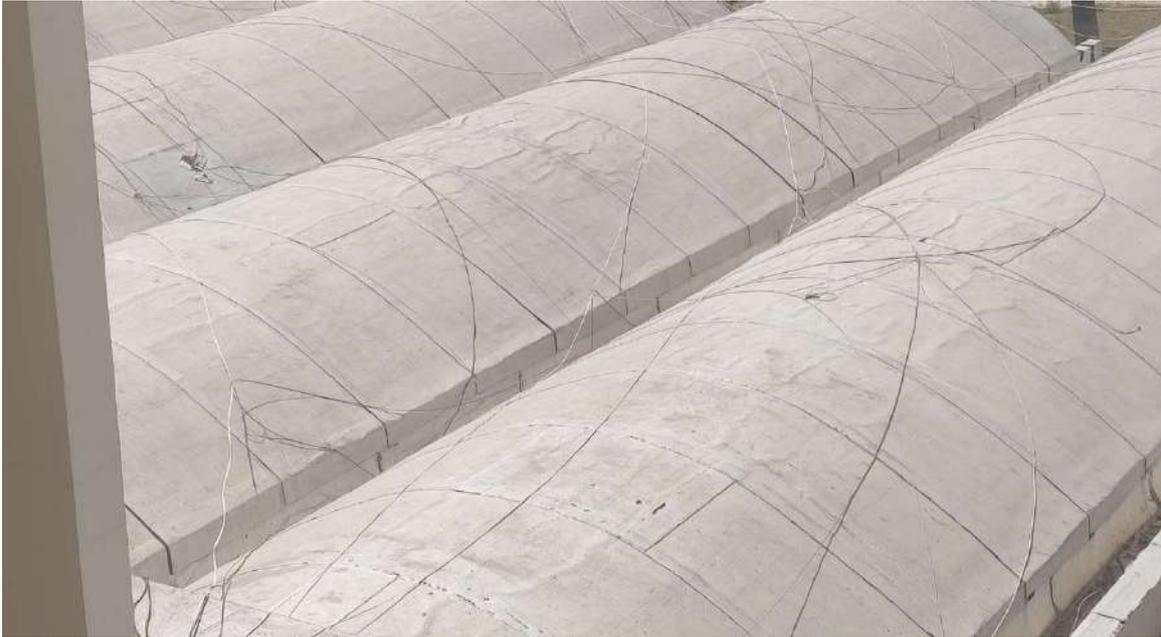
Foto 34: Teto da entrada do Hotel - Cabeamento/fiação lançada sobre a cobertura inferior frontal do hotel sem nenhum critério, descumprindo todas as normas em vigor, inclusive ferindo os aspectos de segurança do empreendimento.

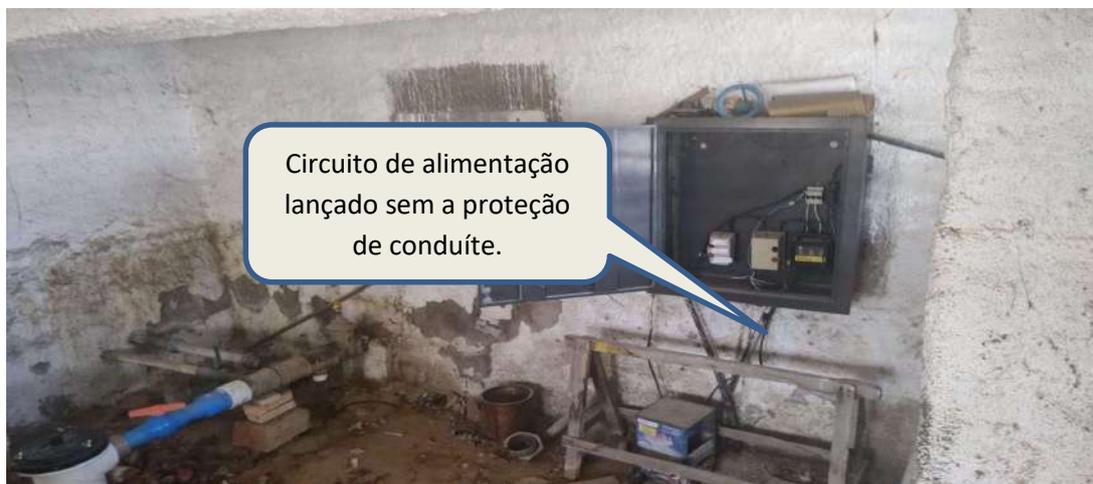
Sistema operando normalmente, painel em boas condições, porém não há documentação, desenhos e diagramas de fiação/cabeamento. O cabeamento sai do painel principal para as bombas fora dos conduítes/eletrodutos. Casa de bombas sem conservação e materiais diversos acondicionados indevidamente neste espaço.

Foto 35: Situação precária do quadro de comando de bombas da piscina

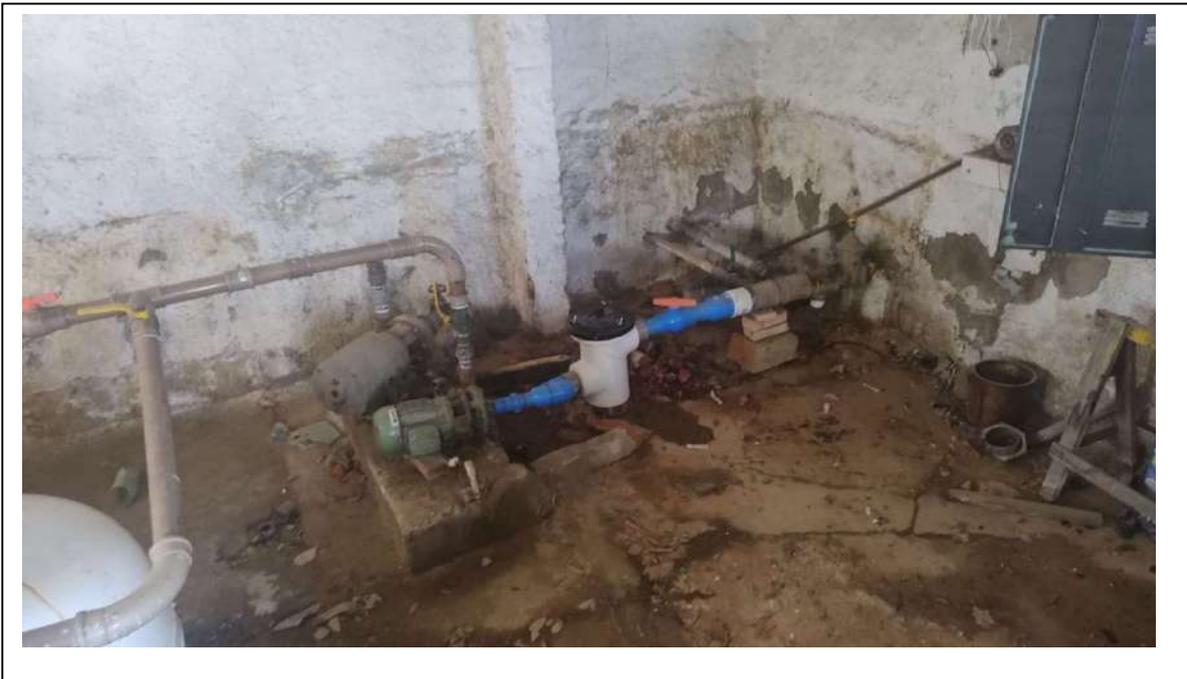
Foto 38: Instalações de bombas e filtros em casa de bombas deteriorada.
