12.0 - Conclusões, Considerações Finais e Recomendações.

As instalações do Grande Hotel de Juazeiro da Bahia, apresentam necessidade de diversos reparos, ajustes, manutenções, substituições, acréscimos, para que assim funcionem de forma satisfatória a dar melhores condições de segurança e trabalho, conforto, funcionamento, habitabilidade, para colaboradores, frequentadores e, principalmente, hóspedes.

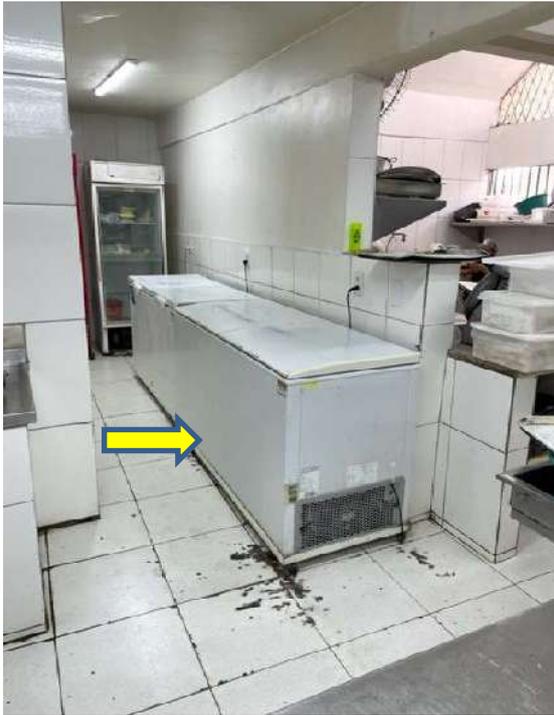
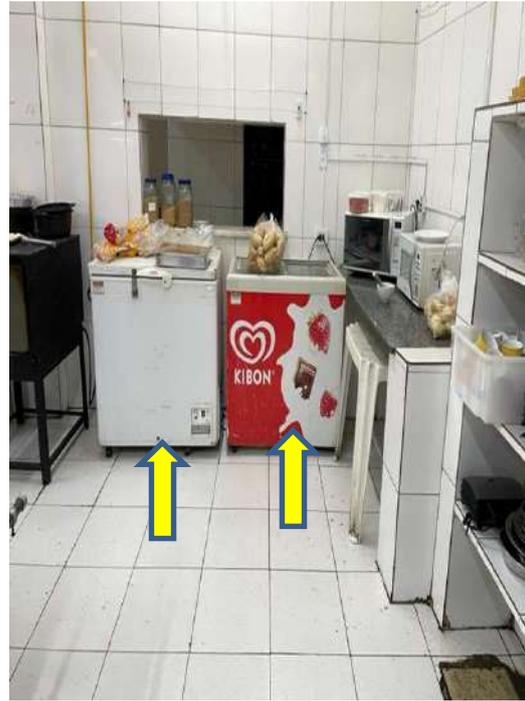
Importante salientar que houve acréscimo significativo de cargas ao longo do tempo, a fim de se atender o acréscimo da demanda (fotos 42 a 45) de hóspedes - Cozinha

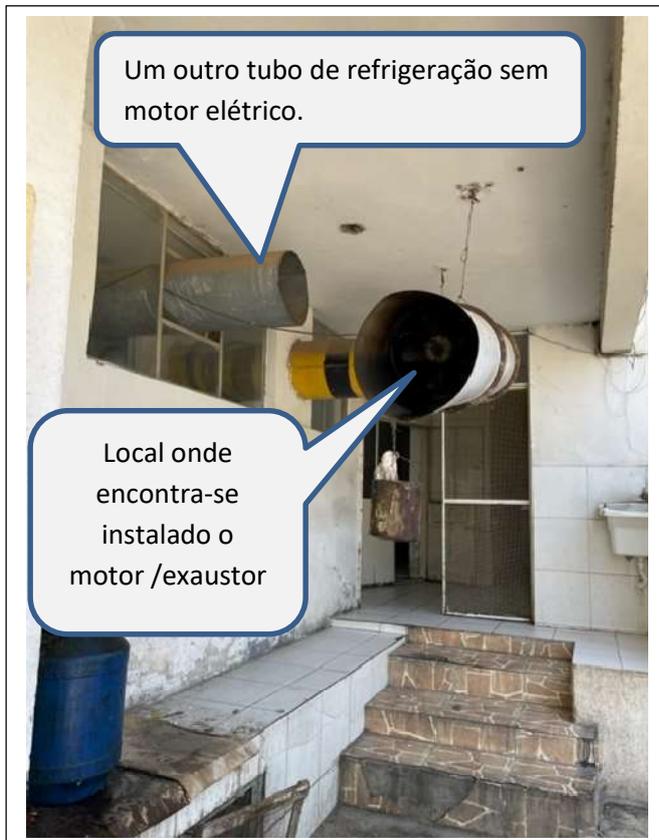
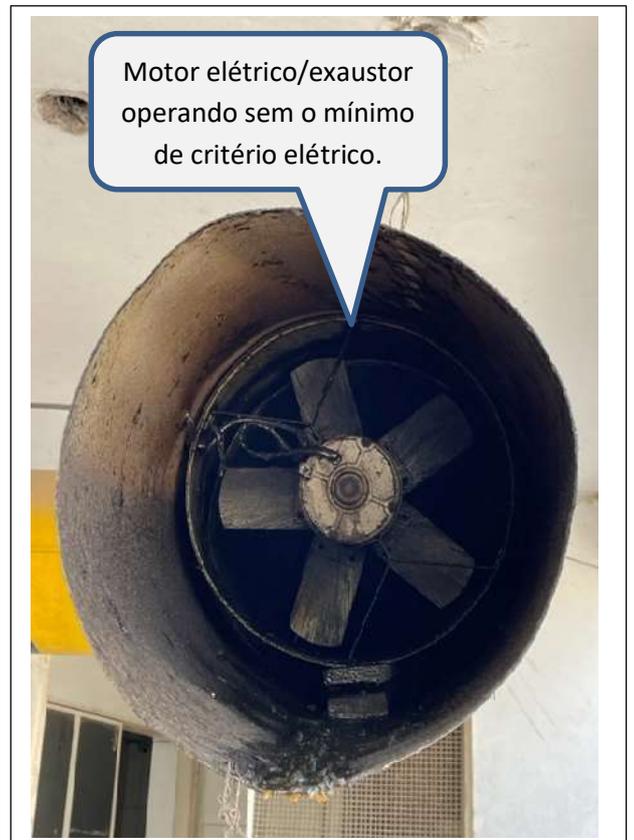
Um outro sistema de refrigeração, exaustão (Fotos 46, 47 e 48), da cozinha adaptado sem os critérios técnicos, elétrico, civil e arquitetura.

Não há nenhuma informação quanto ao circuito utilizado para alimentação elétrica desse sistema.

Baixa confiabilidade operacional, uma vez que a instalação elétrica para alimentação do motor/exaustor está dentro do tubo, fixado na parte metálica interna, o que dificulta a inspeção dos cabos de alimentação elétrica.

Tudo isso poderá causar, inclusive, descargas elétricas e acidentes por falha da isolação desses condutores.

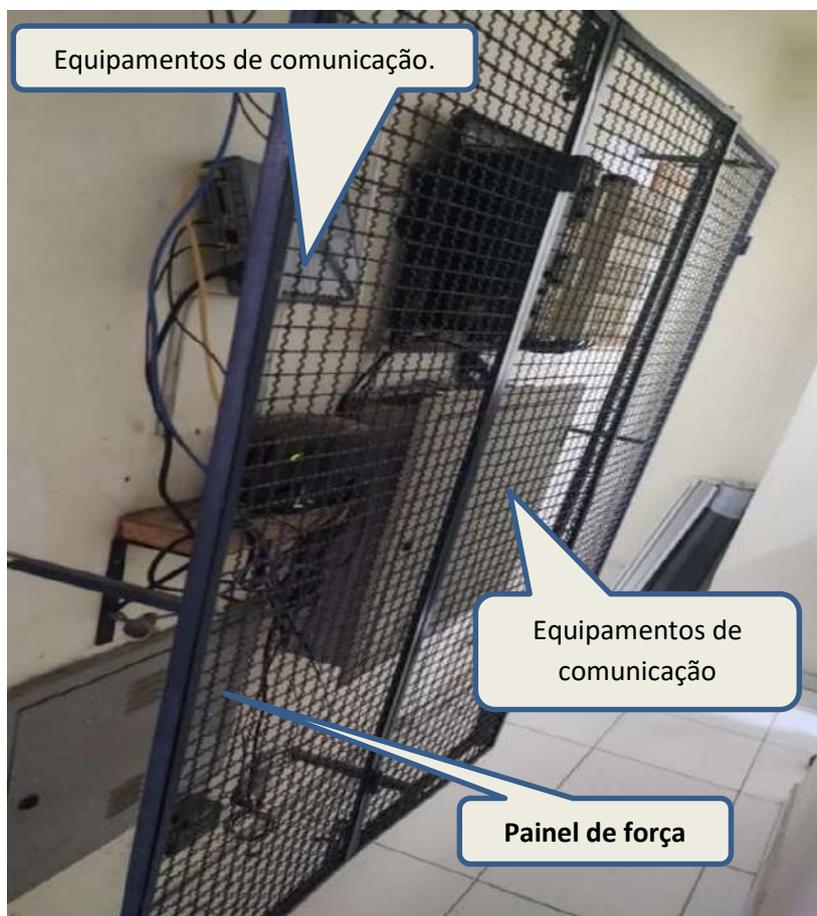
Foto 50: Quadros de comando e controle de fornecimento de energia elétrica, telefonia, dados e voz, protegidos por tela tipo grade metálica.

Registramos a falta de identificação/codificação operacional desses dispositivos.

Todo e qualquer dispositivo elétrico deverá ser acondicionado em painel metálico, devidamente aterrado, anilhado e isolado do ambiente externo e fechado com cadeado, com comando único, administrado por profissional devidamente habilitado para atividades de inspeção e manobras.

Um outro fato é que não se deve acondicionar painel de força juntamente com equipamentos de Telecomunicações.

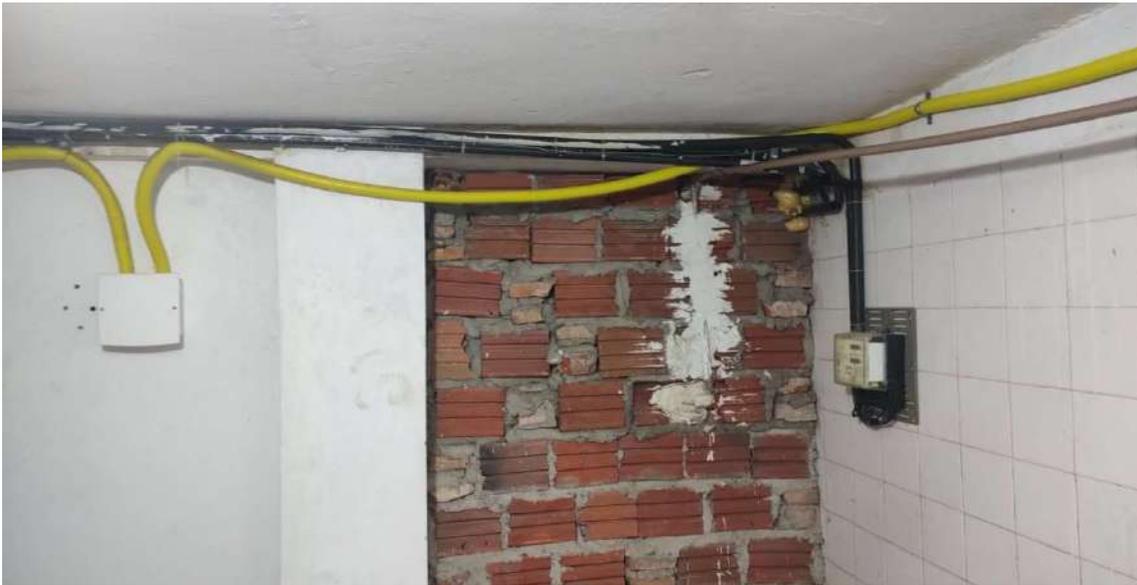
Foto 51 - Eletrodutos flexíveis e rígidos expostos, assim como quadros de passagem e medidor de energia.

Considerando a quantidade de eletrodutos necessários para disponibilizar a quantidade de circuitos elétricos, sugerimos a substituição desses dispositivos por bandejas metálicas/eletrocalhas, as quais suprem todo o quantitativo da demanda e disponibiliza a segurança física e elétrica necessárias para uma operação normal. São muitas emendas, desperdícios, cabos rompidos, dispostos de maneira inadequada sem colorações, são específicas para os cabos e fios. A situação é precária demais e precisa de manutenção.

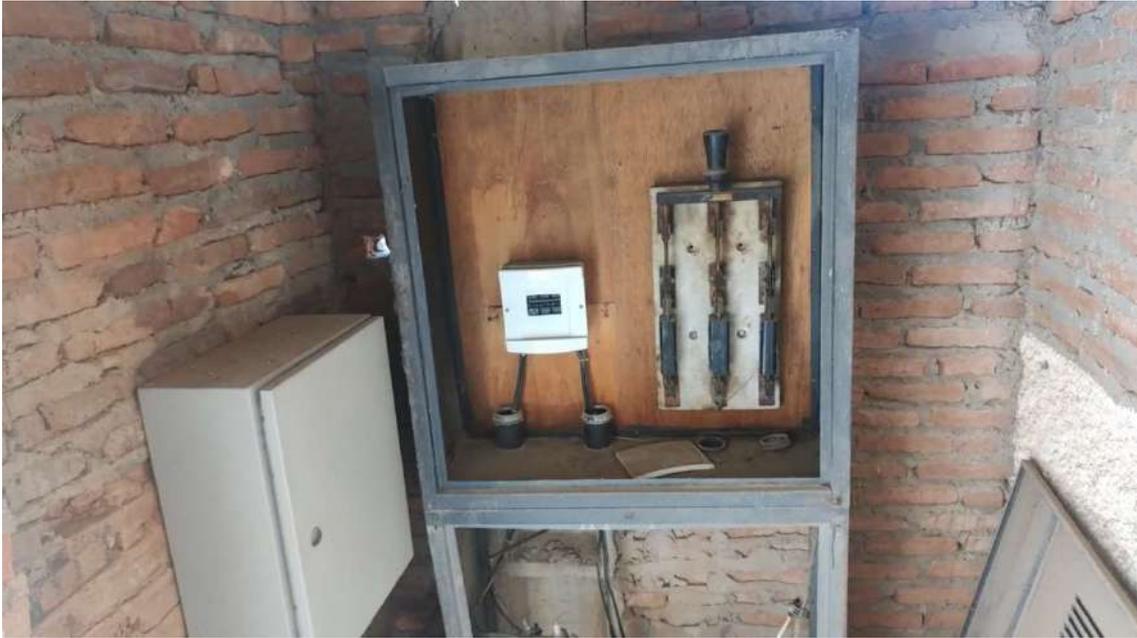
Foto 52 - Sistema localizado próximo ao transformador.

As condições da edificação que abriga o quadro de medição, comando e controle de energia estão precários, necessitando de reformas e atualização Normativa.

Quanto aos critérios que deverão ser adotados para a Casa de Comando e Controle, será necessário além dos critérios adotados pela Concessionária, tais como atualização do projeto elétrico e planilha de cálculo, definição de cargas essenciais e não essenciais, relés de proteção digital, codificação operacional, operação/manobras à distância com disjuntores de abertura instantânea, iluminação interna, instalação de extintores e ainda, vedação rigorosa do local com vistas a não permitir a entrada de animais peçonhentos, como também a presença de água advinda das chuvas.

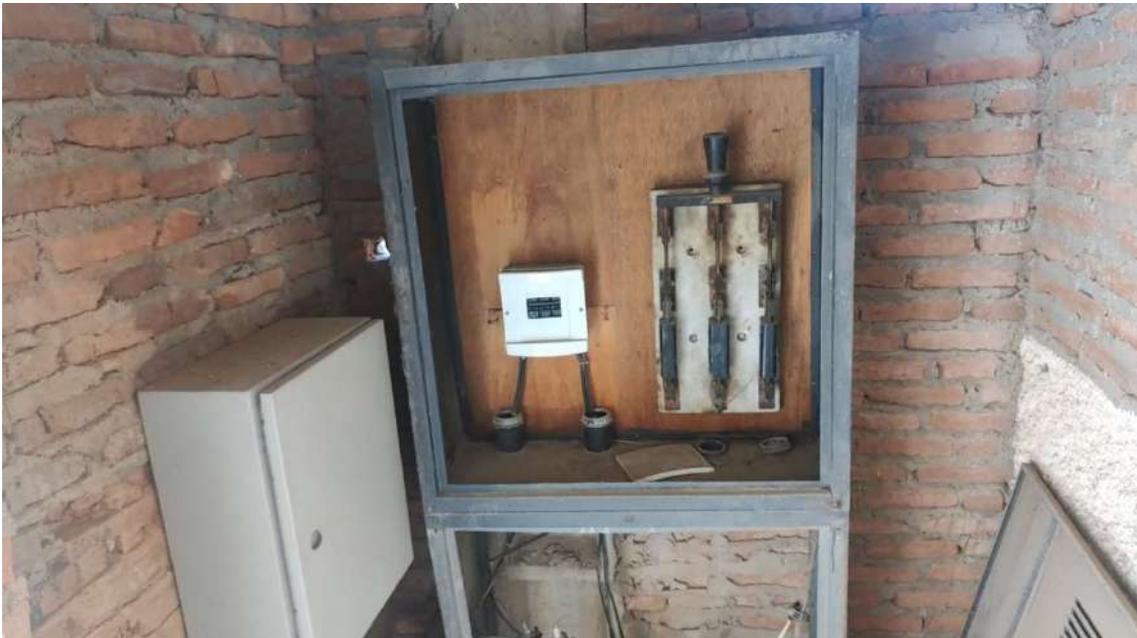
Foto 62 - Disjuntor de entrada de energia, lado de baixa tensão do transformador. Chave faca, trifásica já desativada.

Dispositivo com fiação fora do eletroduto fixado próximo a uma lâmina de madeira, material combustível, portanto, fora do padrão.

Não há informações técnicas sobre esse dispositivo quanto ao seu manual, codificação operacional e planilha de lançamento de cabos.

Está em operação normal satisfatória, porém fora de um painel adequado, conforme norma vigente. Observa-se a presença de madeira, material inadequado para esses casos.

Essa sala deverá receber um tratamento para abrigar em considerações satisfatórias, esses dispositivos elétricos.

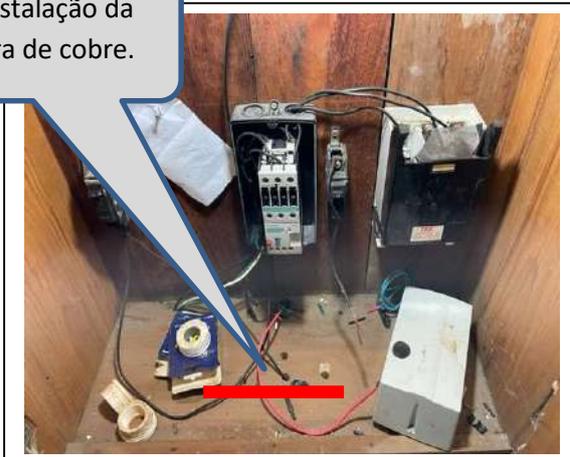
Como pode ser observado nas fotos abaixo, essas réguas/barras de cobre não são encontradas. Abaixo, é mostrado o local de instalação desses dispositivos.

Local de instalação da régua/barra de cobre.

Observar que esses painéis estão completamente fora de especificação em face do revestimento interno em madeira.

Foto 66 – Ausência de barra de aterramento

Posicionamento dessas réguas devem ser realizados de forma que o operador ou o mantenedor possa observar de imediato, suas condições físicas, assim que abrir o painel.

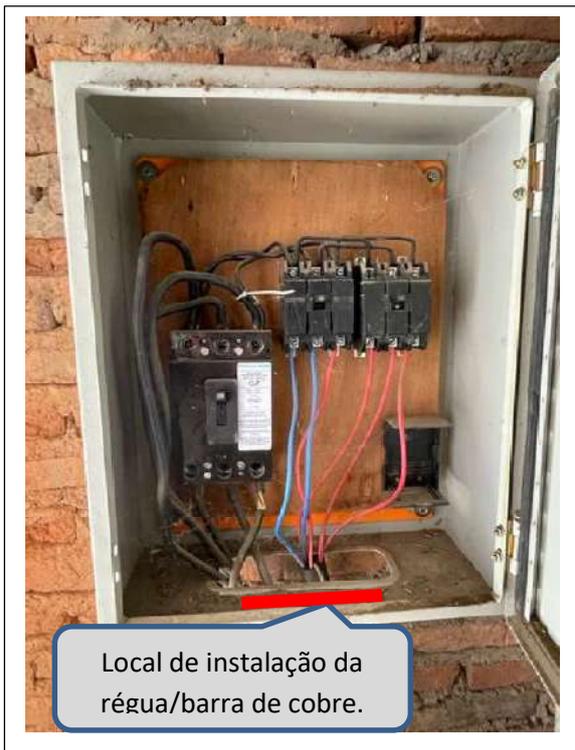
Foto 67: Ausência de barramento

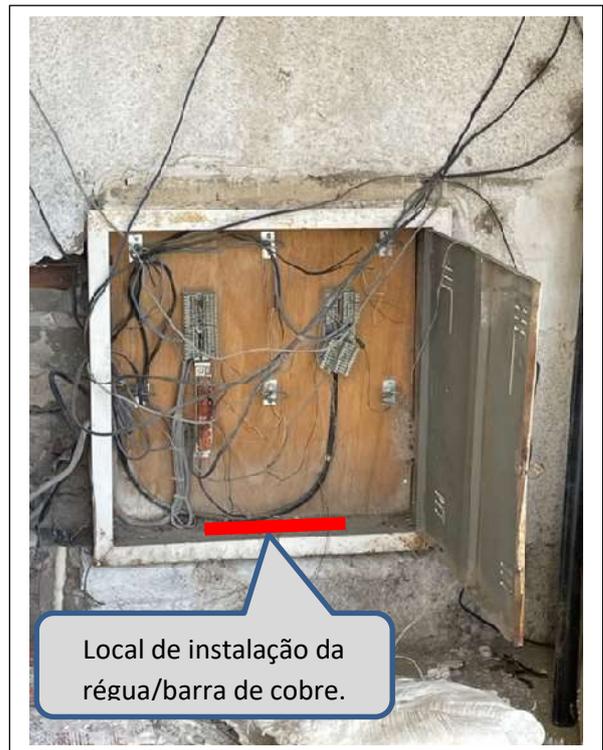
Foto 68: Ausência de barramento

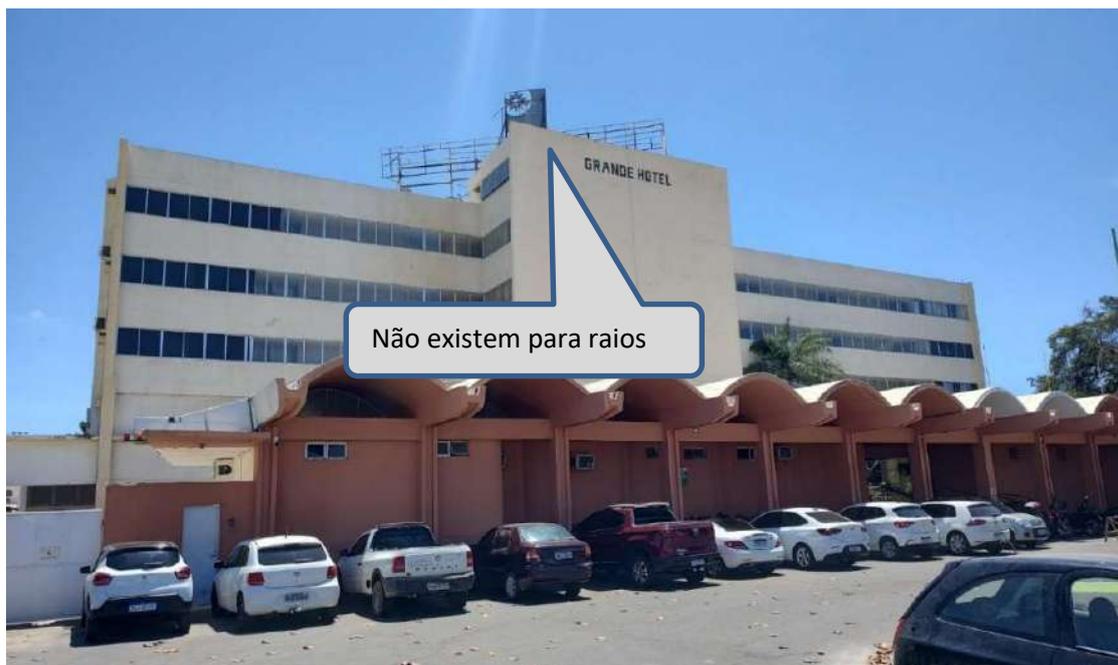
Observando a parte frontal mais alta do Hotel, observamos a ausência de para-raios.

Foto 69 – Vista no topo da fachada do hotel, onde não se verifica a presença de para raios.
