RELATÓRIO FOTOGRÁFICO COMENTADO

Grande Hotel Juazeiro

D'ALBUQUERQUE
Arquitetos Associados S. Simples

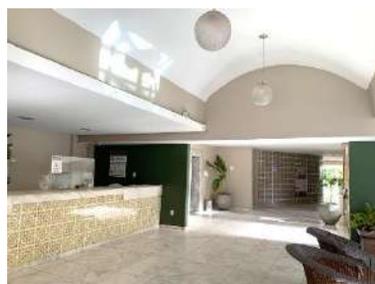
Foto 2 – Vista Externa do Balcão

O balcão da recepção tem uma dimensão adequada a capacidade do hotel. O tamanho do espaço também é suficiente para o pleno funcionamento do ambiente.

Os materiais de revestimento, mobiliários e elementos decorativos precisam ser renovados para trazer a esse local mais modernidade e elegância.

Serão necessárias a troca do piso, bem como reforma do balcão, marcenaria e revestimentos das paredes. A iluminação atual não atende aos níveis normativos de iluminância. Será necessário a troca das luminárias e adição de novos pontos de luz.

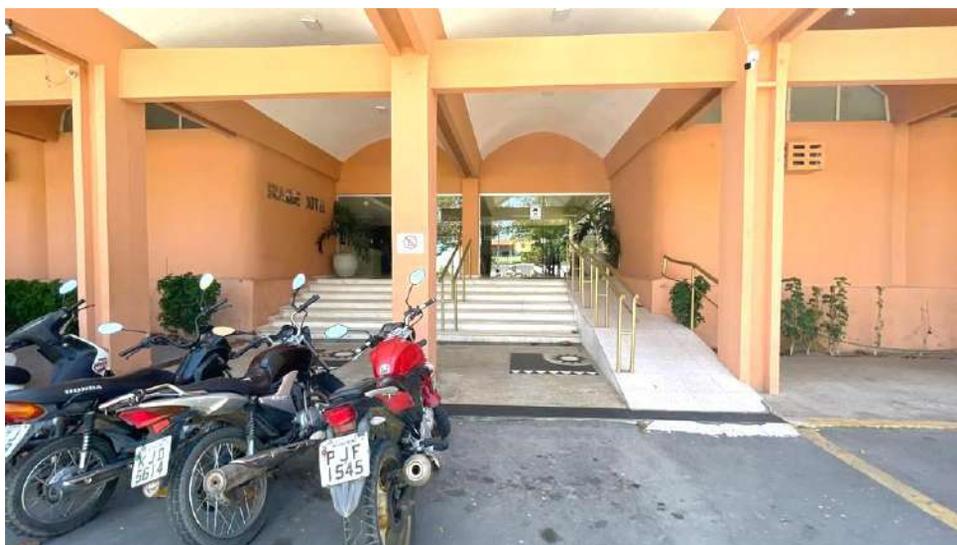
Foto 7 – Escada de Acesso

A área de acesso dos hóspedes e usuários da infraestrutura do hotel está adequada as normativas de acessibilidade e os revestimentos de piso não precisam ser modificados.

A porta de entrada e esquadrias do local estão em bom funcionamento.

Será necessário fazer a manutenção destes elementos para melhorar ainda mais o aspecto dos materiais existentes.

Sugerimos a troca do revestimento do piso cimentado que fica na área de acesso a escada por um material mais nobre e de fácil manutenção.

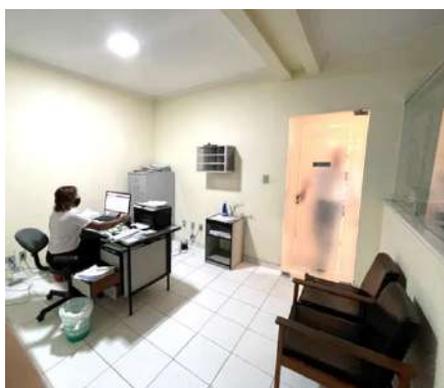
Foto 8 – Sala Administrativa

A área destinada a administração e gerência do hotel está proporcionalmente coerente com a capacidade do hotel. A divisão interna dos ambientes que perfazem essa área, precisarão ser revistos e um novo layout criado. Há uma necessidade de um apoio de uma copa para os funcionários e sanitários para funcionários deste setor.

Deve-se ter também um local apropriado para guarda volumes dos hóspedes e um pequeno call center. É preciso requalificar estes ambientes com novos revestimentos de piso, parede e forro, novas portas, mobiliário apropriado e iluminação de melhor qualidade. As esquadrias de vidro temperado estão em perfeito estado de conservação.

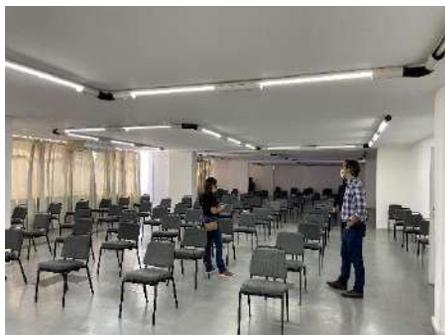
Foto 14 – Vista 1 Interna Auditório

O auditório existente está localizado próximo à entrada e a recepção, podendo utilizar dessa estrutura para atender os usuários. Mas, um equipamento como este, necessita também de uma estrutura exclusiva para que funcione adequadamente. Precisaremos estruturá-lo com uma pequena copa, depósito e sanitários. Há também uma deficiência na iluminação, sistema de som, acústica e mobiliário. Há uma necessidade de aumentar a capacidade e área do centro de convenções e dividi-lo com um novo layout para utilização modulada também.

Os revestimentos deverão ser trocados, mas as esquadrias externas estão em perfeito estado de conservação.

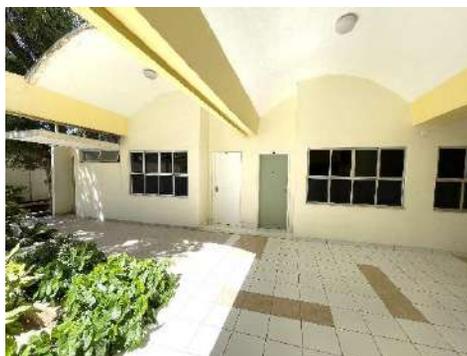
Foto 19 – Circulação Externa dos apartamentos 05 a 08

Os apartamentos que estão situados no pavimento térreo têm diversas tipologias e áreas. Os que ficam voltados para a fachada principal da edificação estão aparentemente desativados e estão com revestimentos e mobiliário bem degradados. A ventilação e iluminação destes ambientes são ruins. Já os apartamentos que ficam voltados para o pátio da piscina estão sendo utilizados pelo hotel. Apesar desse uso, o layout e distribuição destes quartos precisariam ser revistos, e os revestimentos, marcenaria e mobiliários também estão desatualizados. Acreditamos que ambos apartamentos devem ser relocados para tornar o hotel mais funcional e melhorar os fluxos e a padronização.

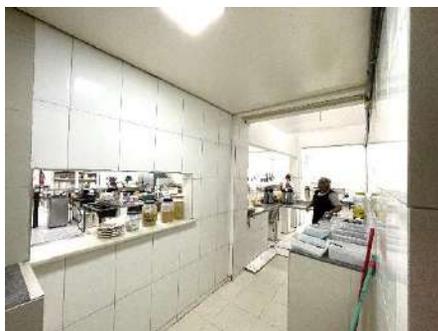
Foto 31 - Bancada de distribuição dos pratos

Como a grande maioria dos espaços do hotel, a cozinha necessita de uma reforma geral para a troca dos revestimentos, colocação de luminárias mais eficientes e requalificação da marcenaria.

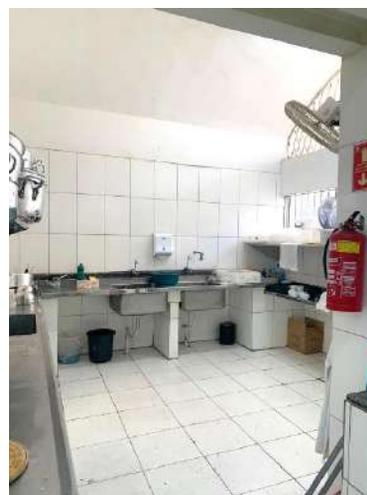
Foto 34 - Lavagem de louças e equipamentos

Os equipamentos, apesar de muitos serem antigos, estão funcionando bem, necessitando somente de manutenção básica e limpeza.

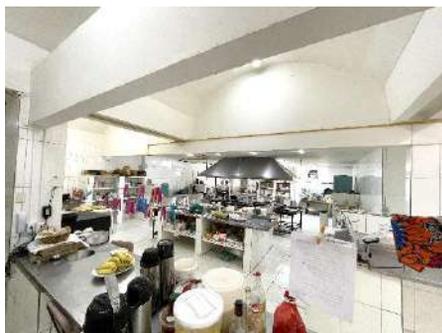
Foto 32 - Visão Geral da Cozinha

A cozinha do empreendimento possui dois acessos principais: um pelo pátio de serviço e outro pelo restaurante. Ela está estrategicamente localizada, e tem uma metragem adequada para preparo, guarda e distribuição das refeições.

Ela é bem arejada devido as diversas aberturas que possui, e também pelo pé direito alto.

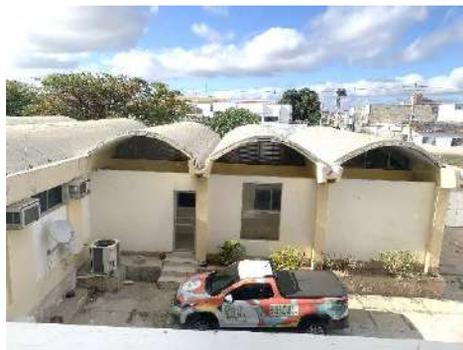
Foto 40 – Vista do primeiro pavimento para o pátio de serviço

O pátio é suficientemente amplo para carga e descarga, e também receber veículos de manutenção. Há a necessidade de um acesso interno rampado para a circulação de serviço do hotel e também uma melhor disposição das áreas técnicas (central de GLP, lixo, Purificação de água, Quadros, Subestação de energia e etc.). Hoje estes elementos estão em locais pouco apropriados e dispostos de forma desorganizada, prejudicando a manutenção e a segurança destes equipamentos. Todo o piso necessita ser trocado, as estruturas de concreto e escadas também precisam de reforma e pintura.

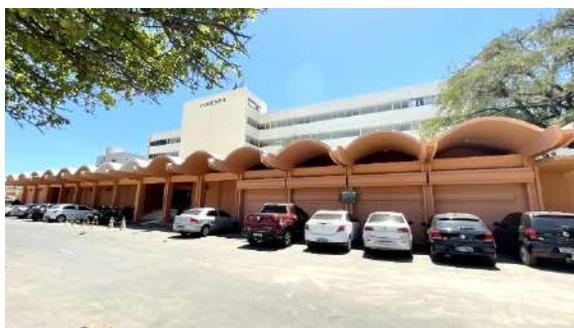
Foto 54 – Fachada principal do hotel com o estacionamento aberto

O estacionamento do hotel é amplo, mas não traz conforto e segurança para o usuário. Ele não possui controle de entrada ou demarcação de vagas. As dimensões de circulações e acessos também precisam ser projetadas de forma a aproveitar o espaço para um maior número de vagas.

É necessária também demarcar as vagas para PCD, idosos, táxi e vans.

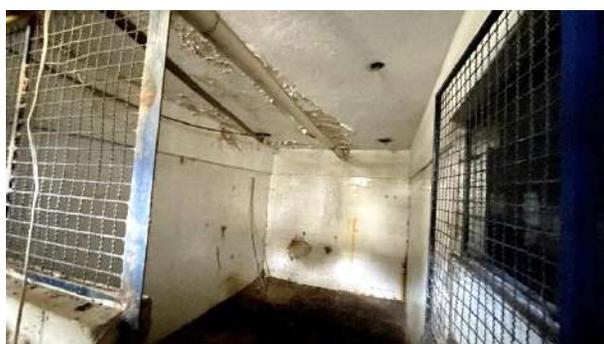
Foto 57 – Vista de um dos ambientes

Esta área encontra-se altamente degradada e insalubre, e não possui nenhuma função para o equipamento hoteleiro. Ela possui algumas divisões de parede e gradis, e no hall encontram-se alguns quadros e uma bomba de água.

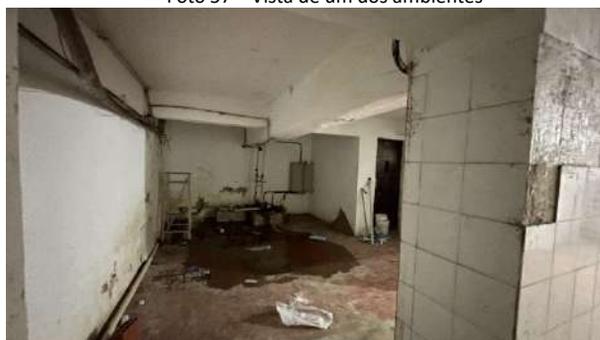
Foto 58 – Vista da chegada do subsolo

Para ter acesso a este espaço, é necessário descer a escada principal do hotel. Atualmente, o elevador não para neste pavimento.

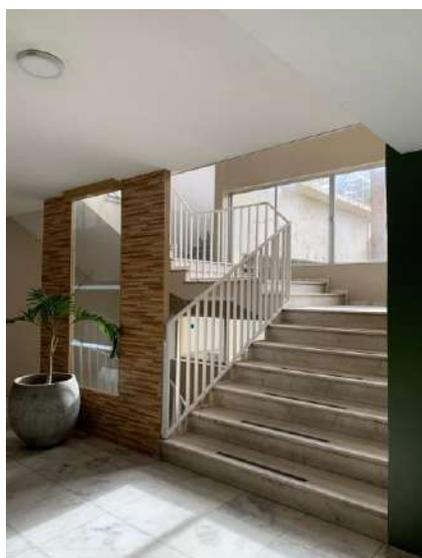
Foto 62 – Escada de acesso ao pavimento

Todos os revestimentos estão em péssimo estado de conservação e as esquadrias também precisam ser trocadas.

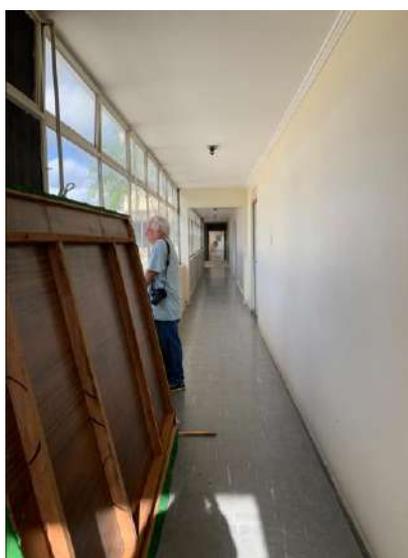
Foto 63 – Corredor de acesso ao centro

Originalmente este pavimento foi reservado para ser um grande centro de convenções, mas há alguns anos foi desativado. A atual estrutura não é utilizada, e as salas servem com local de guarda de matérias de manutenção e entulho.

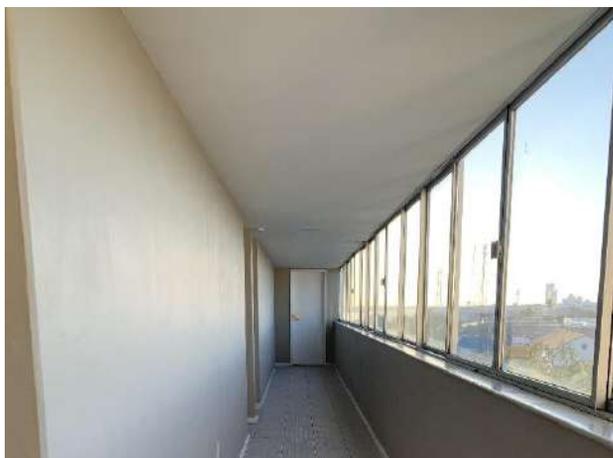
Foto XX - Circulação

Estes ambientes acima são amplos, e naturalmente bem ventilados e iluminados. Os revestimentos e mobiliário precisam ser trocados, e a iluminação artificial modernizada.

As janelas em alumínio podem ser mantidas, precisando somente de uma manutenção.
