11.3 Sistema de Esgoto

11.4 Sistema Elétrico

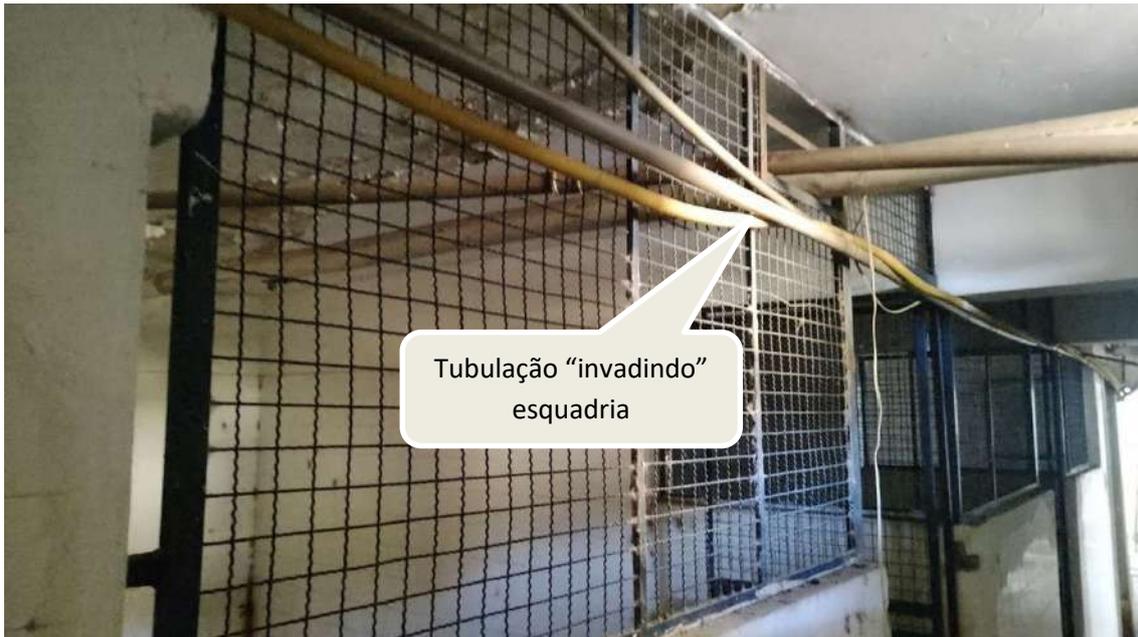
A tubulação utilizada como duto de transporte de esgoto, é a de PVC. As condições em que se apresentam as tubulações são satisfatórias com relação a composição do PVC, haja vista a idade de construção do empreendimento. Porém, as instalações em alguns ambientes se encontram desprotegidas, sem fixação em teto ou parede e/ou dispostas em posições/formas irregulares não recomendadas (Foto 28 e 29).

Foto 29: Tubulação em pleno funcionamento, disposta de maneira inadequada e fora de normativos, posicionada passando pelo interior de esquadria.

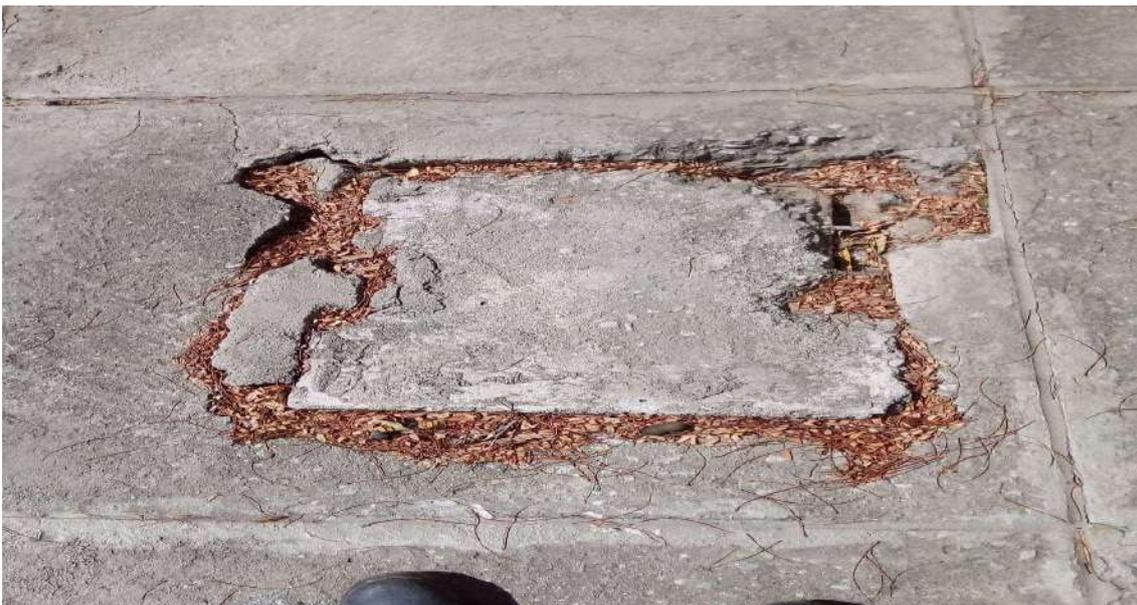
As caixas de esgoto estão funcionando, alguma com tampas quebradas (Foto 30).

Foto 30: Tapa de caixa de esgoto quebrada. Mesma situação para outras existentes.

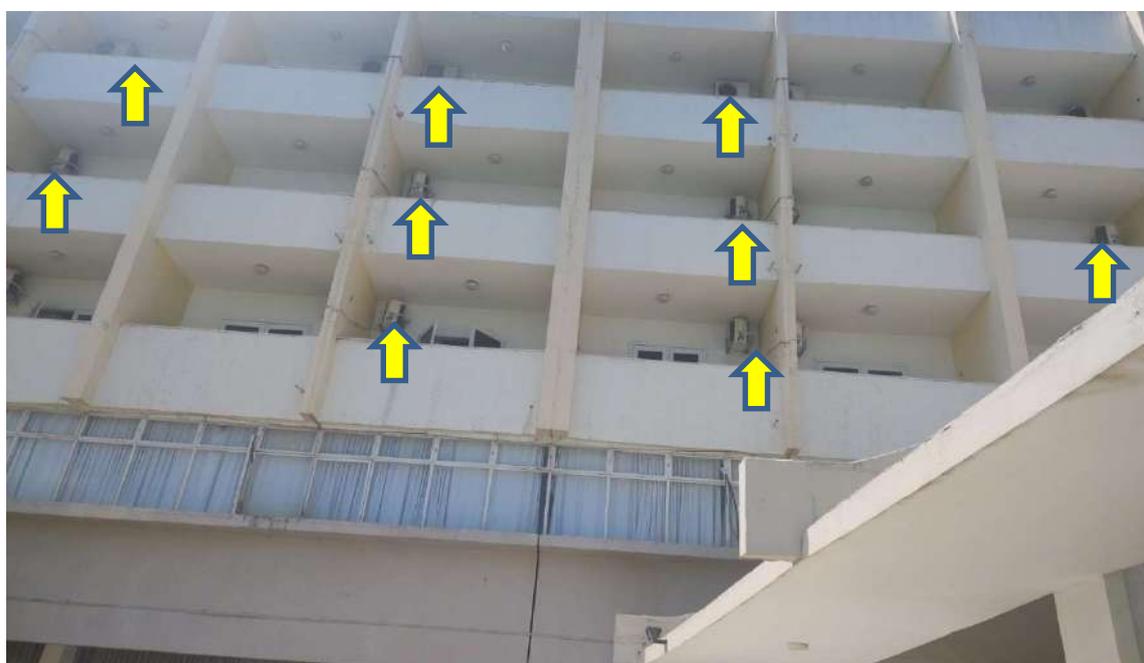
Foto 33: Instalação de novos aparelhos de ar-condicionado em todos os quartos de hóspedes, área gerencial/administrativa e recepção do hotel.

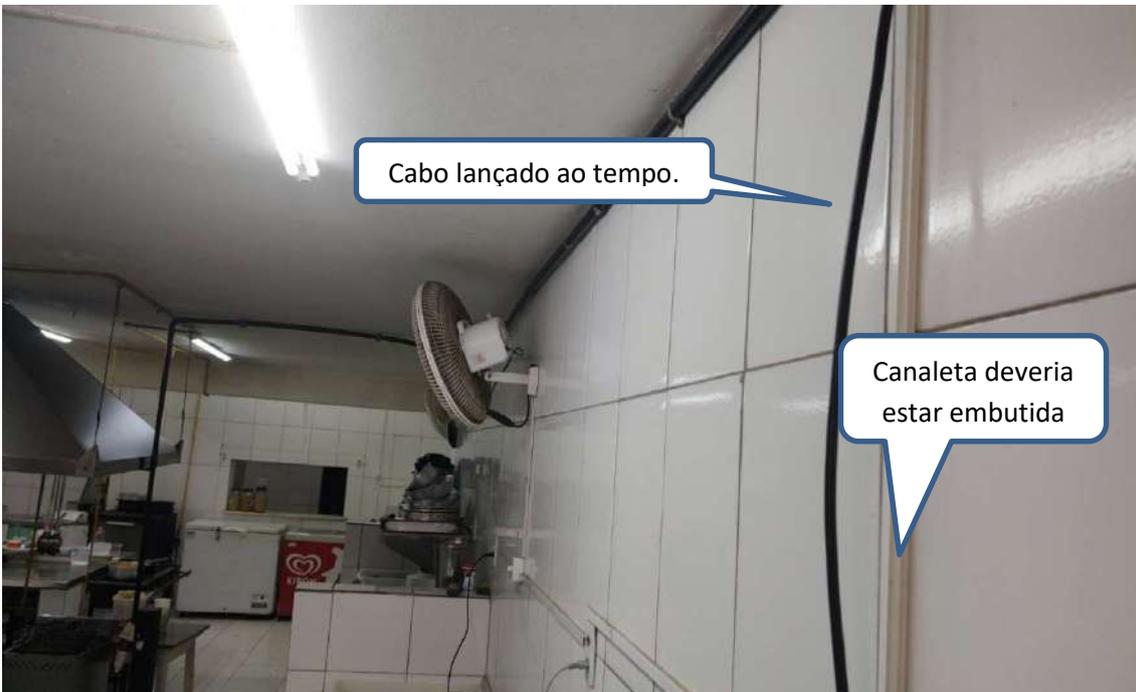
Foto 41: Numa parede da Cozinha, cabos e eletrodutos fixados externamente a parede.

O Suprimento de energia elétrica da cozinha está instalado indevidamente através de canaletas aparentes, como também, da presença de cabos elétricos lançados fora dessas canaletas. Neste ambiente, estão em operação, freezers horizontais, ventiladores, exaustores e iluminação. Todo esse circuito está improvisado e deverão ser substituídos com vista a atender aos aspectos técnicos de segurança e ambientação.

Em função da grande quantidade de equipamentos que foram instalados ao longo do tempo, muito provavelmente, esse circuito deve estar sobrecarregado, uma vez que não dispomos de Planilha de Cálculo para as devidas análises.

Além desses aspectos, torna-se necessário também, a adequação dos “níveis de iluminação” desse ambiente estabelecido em norma vigente.

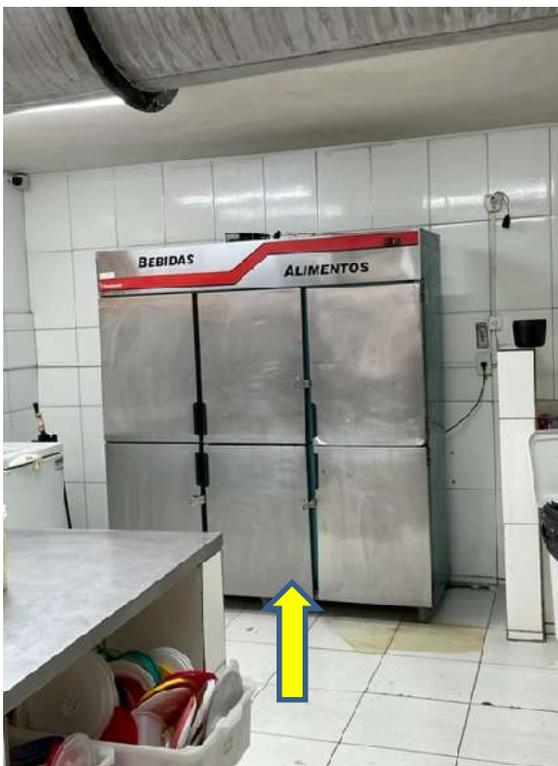
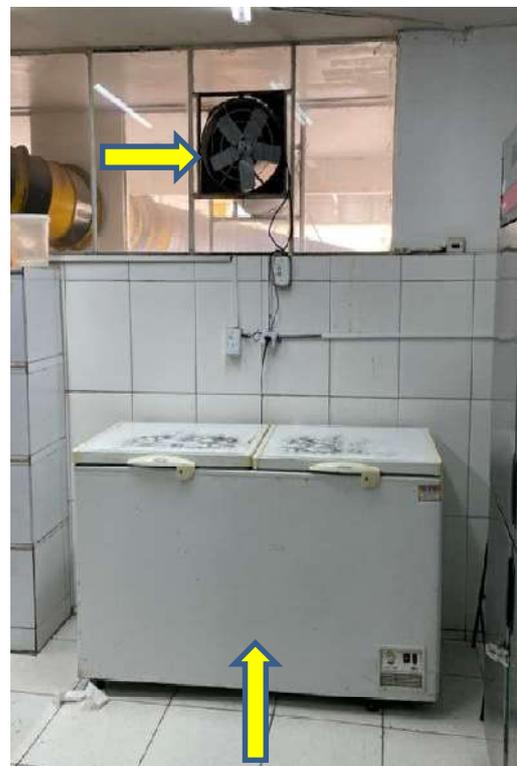
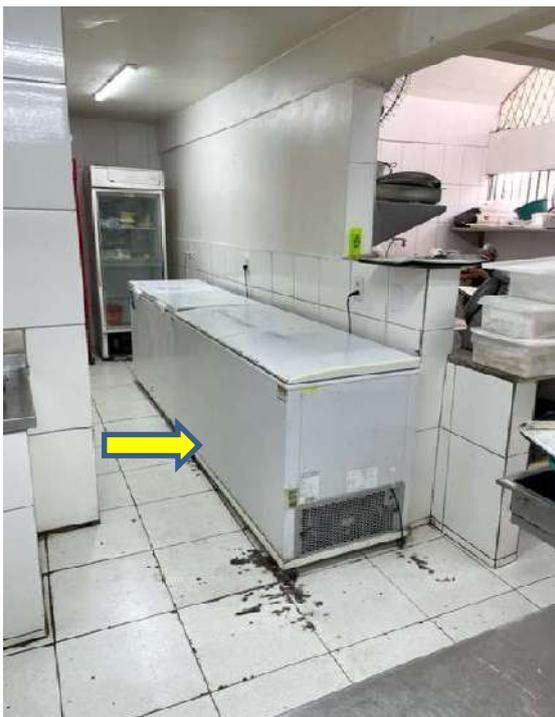
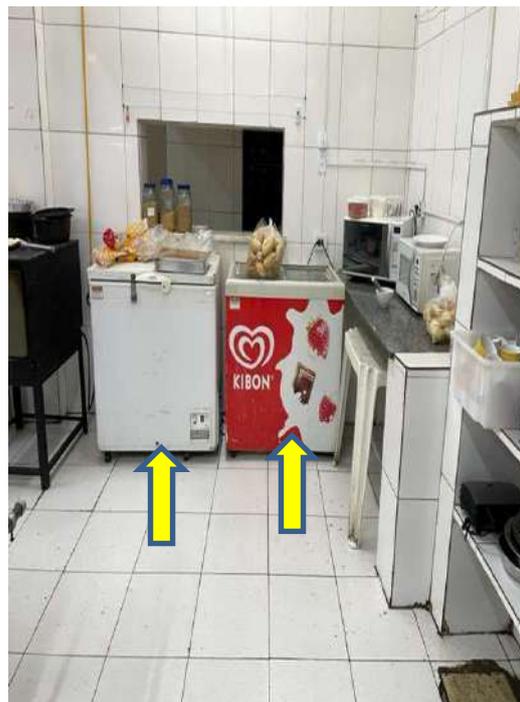
Importante salientar que houve acréscimo significativo de cargas ao longo do tempo, a fim de se atender o acréscimo da demanda (fotos 42 a 45) de hóspedes - Cozinha

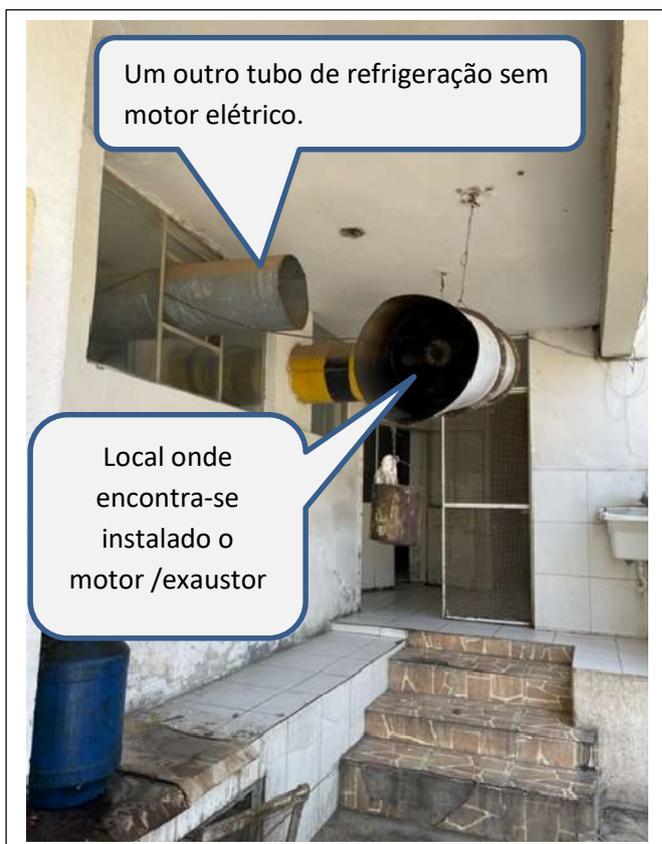
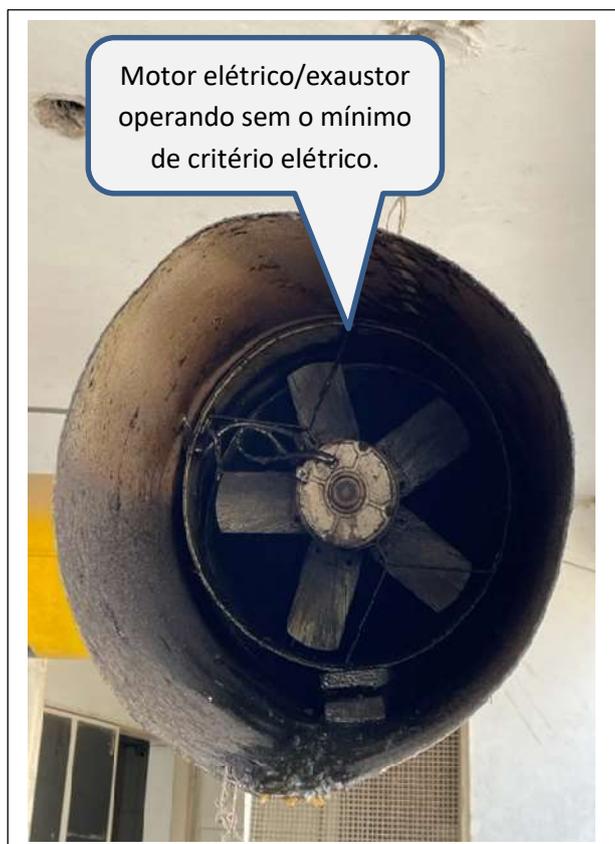
Um outro sistema de refrigeração, exaustão (Fotos 46, 47 e 48), da cozinha adaptado sem os critérios técnicos, elétrico, civil e arquitetura.

Não há nenhuma informação quanto ao circuito utilizado para alimentação elétrica desse sistema.

Baixa confiabilidade operacional, uma vez que a instalação elétrica para alimentação do motor/exaustor está dentro do tubo, fixado na parte metálica interna, o que dificulta a inspeção dos cabos de alimentação elétrica.

Tudo isso poderá causar, inclusive, descargas elétricas e acidentes por falha da isolação desses condutores.

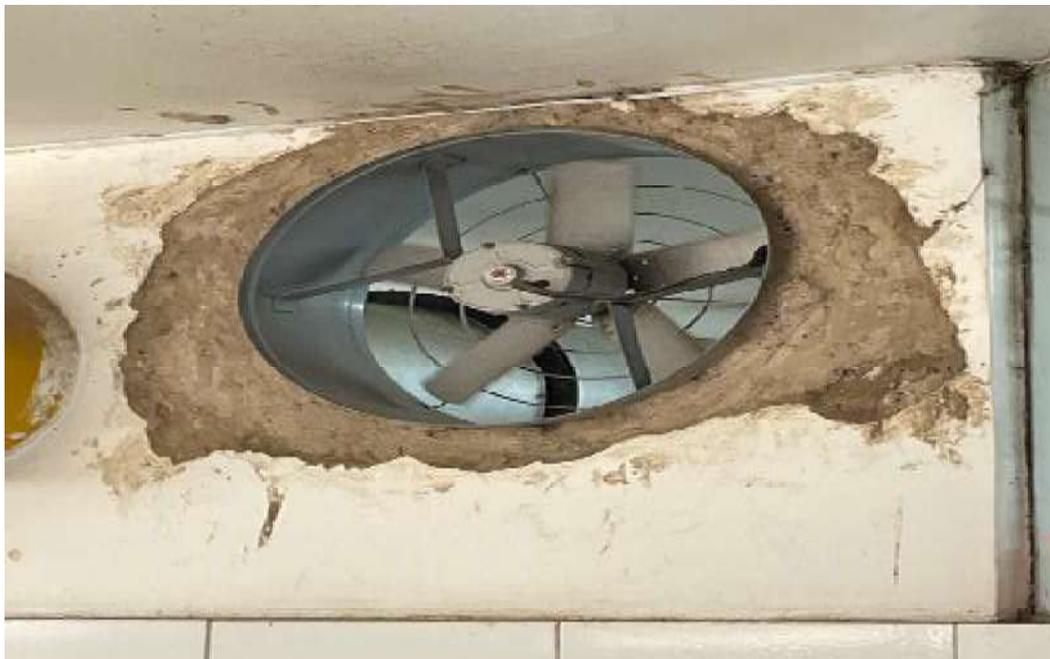
Foto 48: Exaustor na cozinha

Mais um exaustor instalado para aumentar a refrigeração da cozinha.

Não registro do acréscimo de todas essas cargas instaladas na área da cozinha.

É necessário portanto, elaboração do Projeto elétrico do empreendimento e planilhas de cálculo de todas essas para posterior dimensionamento da fiação, tornando o sistema confiável e sem riscos de acidentes físicos e pessoais

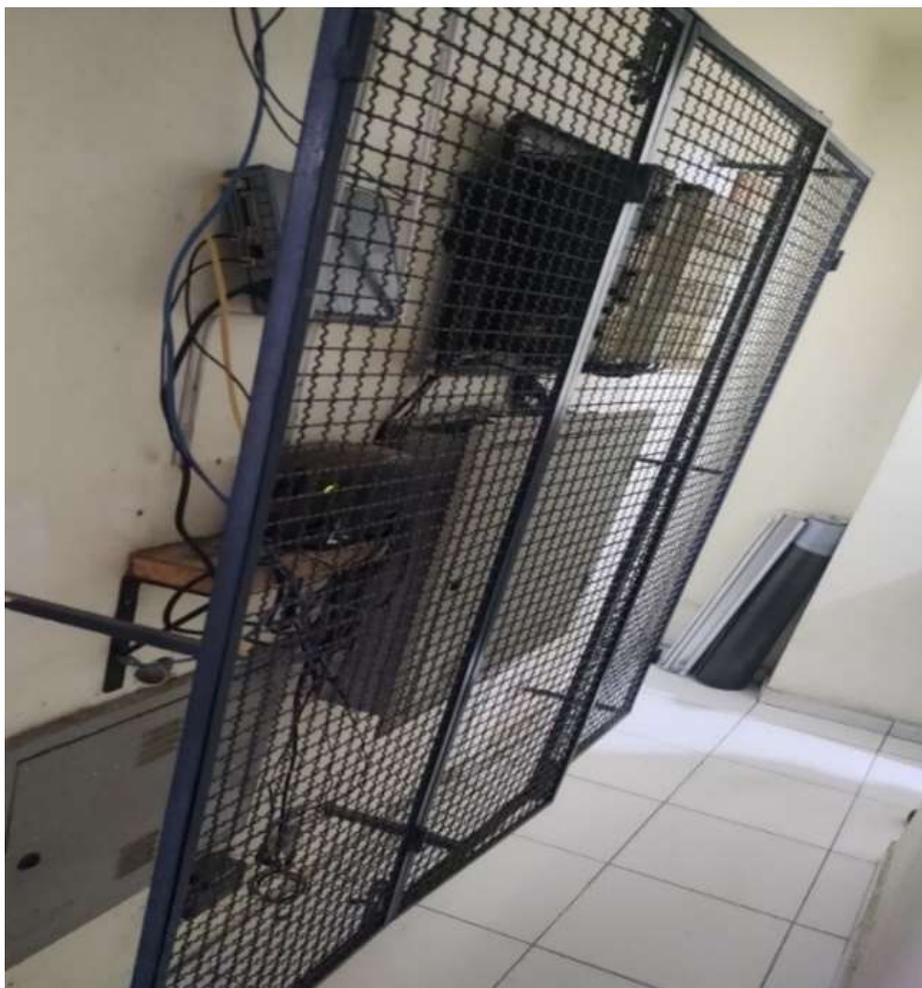
Foto 49: Circulação adjacente a recepção na área da administração do hotel

Os quadros elétricos apresentam desgaste aparente, em face do longo tempo de operação/exposição, falta de manutenção adequada, chegando alguns a apresentarem corrosão e outros com tampas danificados.

Foram instaladas/improvisadas proteções físicas, metálicas, em alguns dos quadros de suprimento de energia elétrica, dados e voz, com vistas a manter a integridade desses dispositivos e a prevenção contra de acidentes.

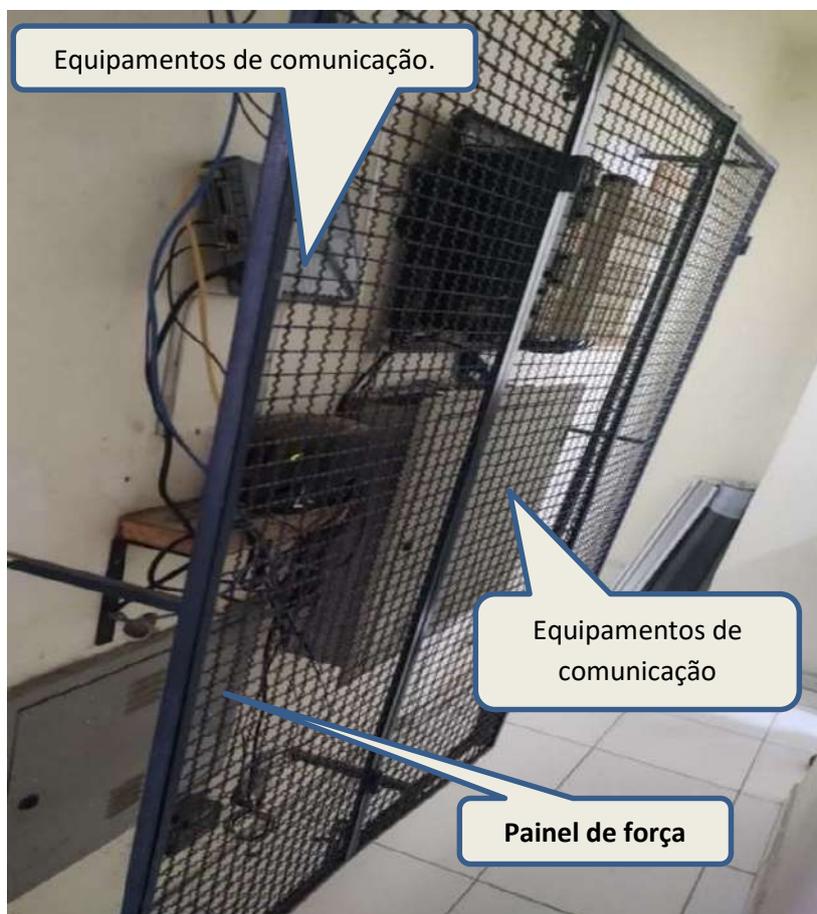
Foto 50: Quadros de comando e controle de fornecimento de energia elétrica, telefonia, dados e voz, protegidos por tela tipo grade metálica.

Registramos a falta de identificação/codificação operacional desses dispositivos.

Um outro fato é que não se deve acondicionar painel de força juntamente com equipamentos de Telecomunicações.

Todo e qualquer dispositivo elétrico deverá ser acondicionado em painel metálico, devidamente aterrado, anilhado e isolado do ambiente externo e fechado com cadeado, com comando único, administrado por profissional devidamente habilitado para atividades de inspeção e manobras.

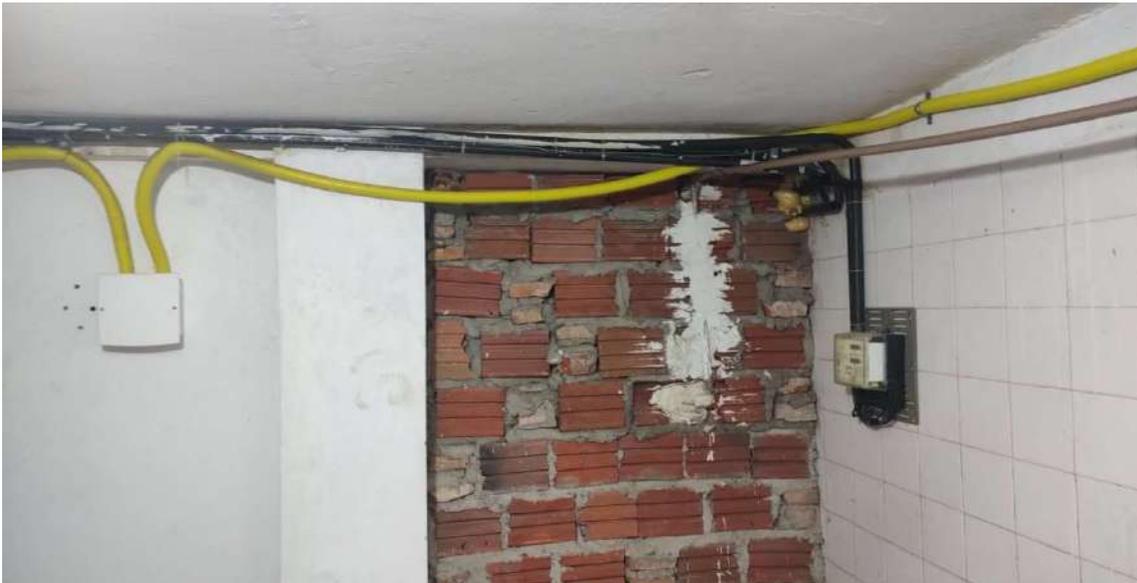
Foto 51 - Eletrodutos flexíveis e rígidos expostos, assim como quadros de passagem e medidor de energia.

Considerando a quantidade de eletrodutos necessários para disponibilizar a quantidade de circuitos elétricos, sugerimos a substituição desses dispositivos por bandejas metálicas/eletrocalhas, as quais suprem todo o quantitativo da demanda e disponibiliza a segurança física e elétrica necessárias para uma operação normal. São muitas emendas, desperdícios, cabos rompidos, dispostos de maneira inadequada sem colorações, são específicas para os cabos e fios. A situação é precária demais e precisa de manutenção.

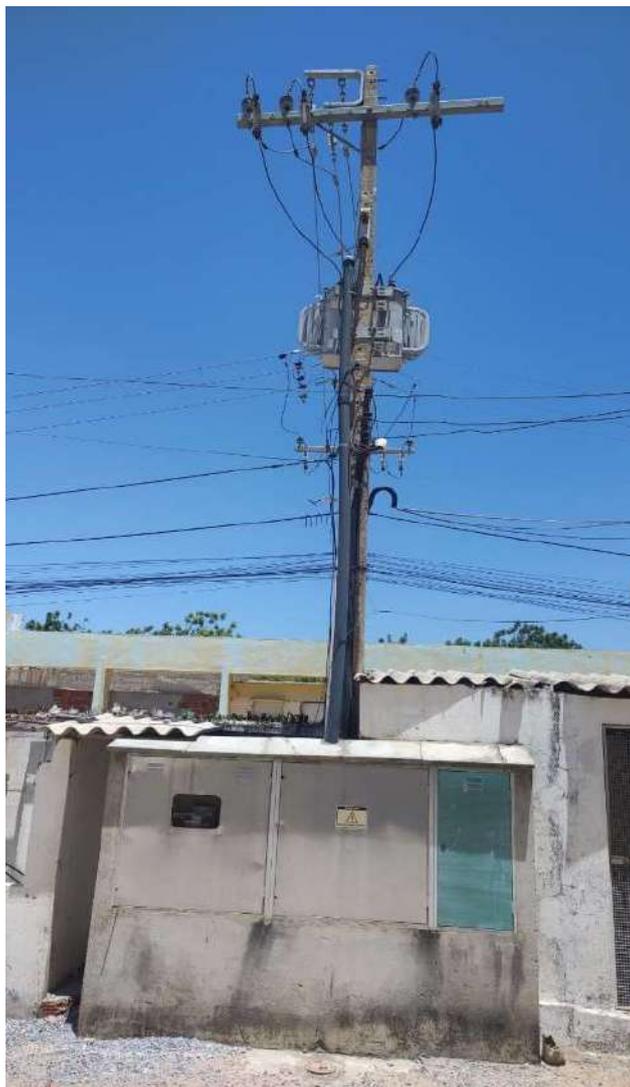
Foto 51 - Subestação de energia elétrica aérea do hotel. Sistema localizado na área térrea, lateral do hotel.

Para o suprimento geral de energia elétrica do empreendimento, está em operação normal, uma subestação de energia elétrica aérea, com apenas um transformador trifásico de 112,5 KVA.

Em função do tempo de operação dessa instalação, será necessário rever e/ou elaborar um Projeto com todas as características com vistas a trazer esse circuito de fornecimento as Normas vigentes referentes aos critérios adotados pela Concessionária de Energia Elétrica Estadual, COELBA, civil e elétrico.

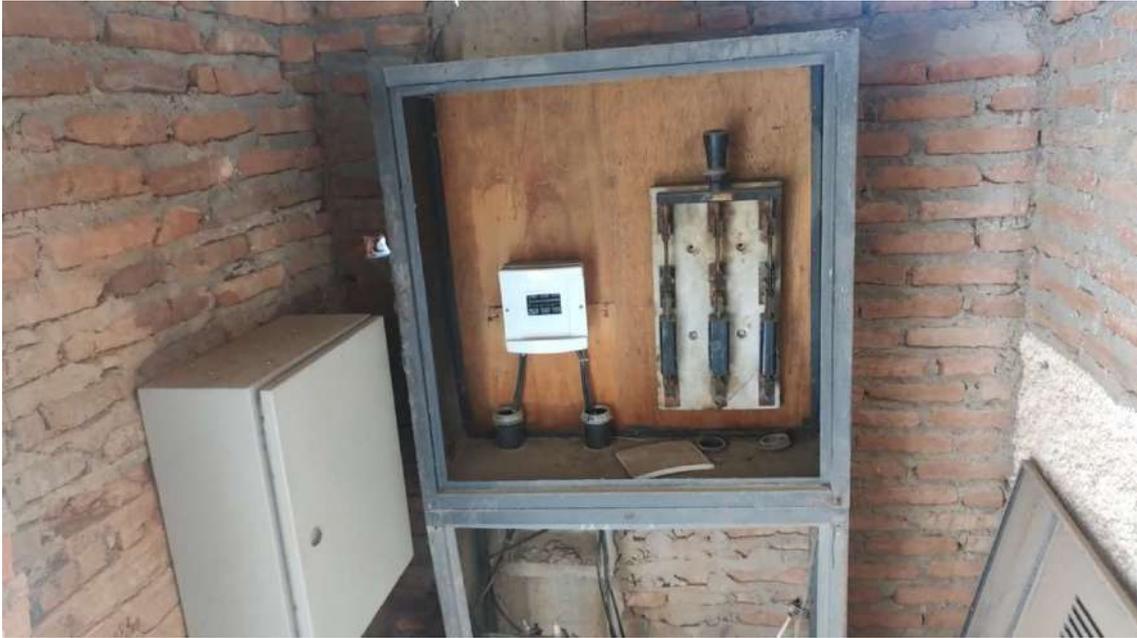
Foto 52 - Sistema localizado próximo ao transformador.

As condições da edificação que abriga o quadro de medição, comando e controle de energia estão precários, necessitando de reformas e atualização Normativa.

Quanto aos critérios que deverão ser adotados para a Casa de Comando e Controle, será necessário além dos critérios adotados pela Concessionária, tais como atualização do projeto elétrico e planilha de cálculo, definição de cargas essenciais e não essenciais, relés de proteção digital, codificação operacional, operação/manobras à distância com disjuntores de abertura instantânea, iluminação interna, instalação de extintores e ainda, vedação rigorosa do local com vistas a não permitir a entrada de animais peçonhentos, como também a presença de água advinda das chuvas.

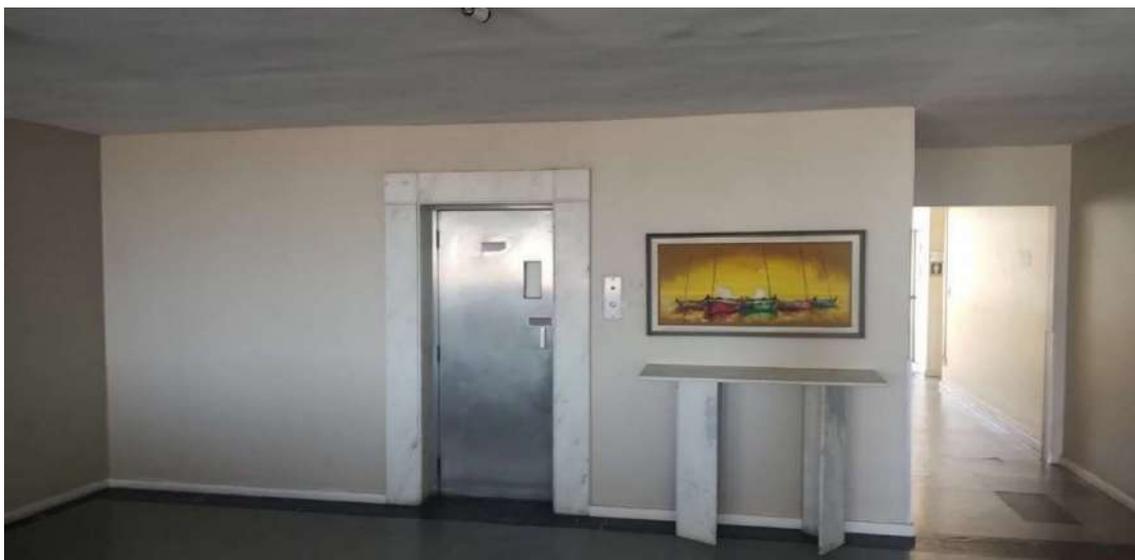
Foto 53 - Hall de acesso de entrada do elevador. Porta em aço escovado

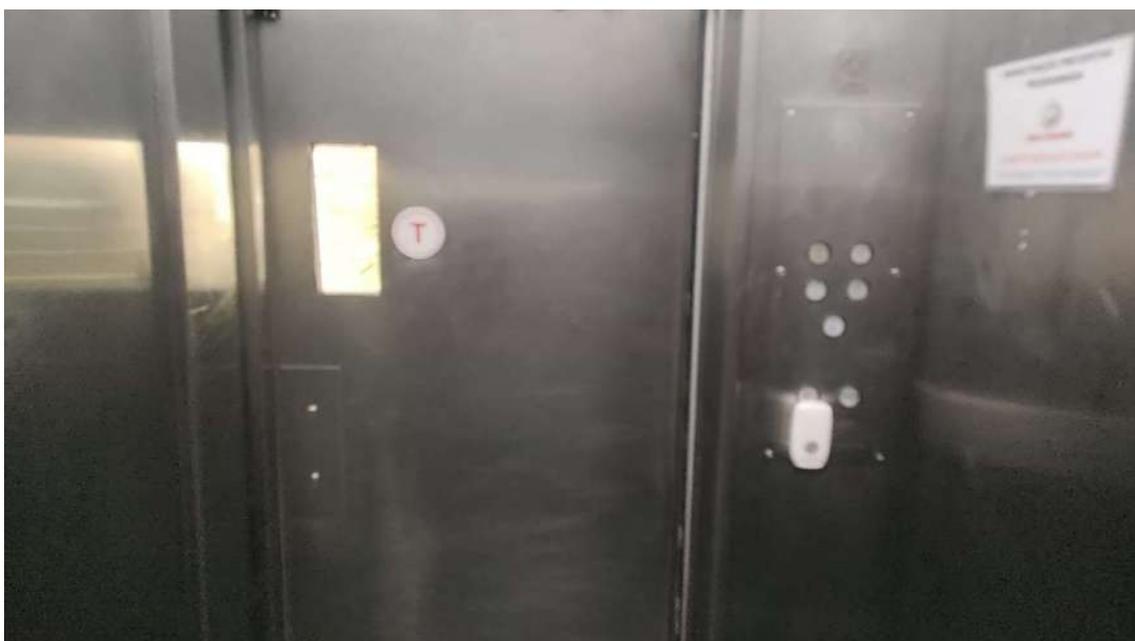
Foto 54 - Vista Interna do elevador, com ênfase a porta e botoeiras

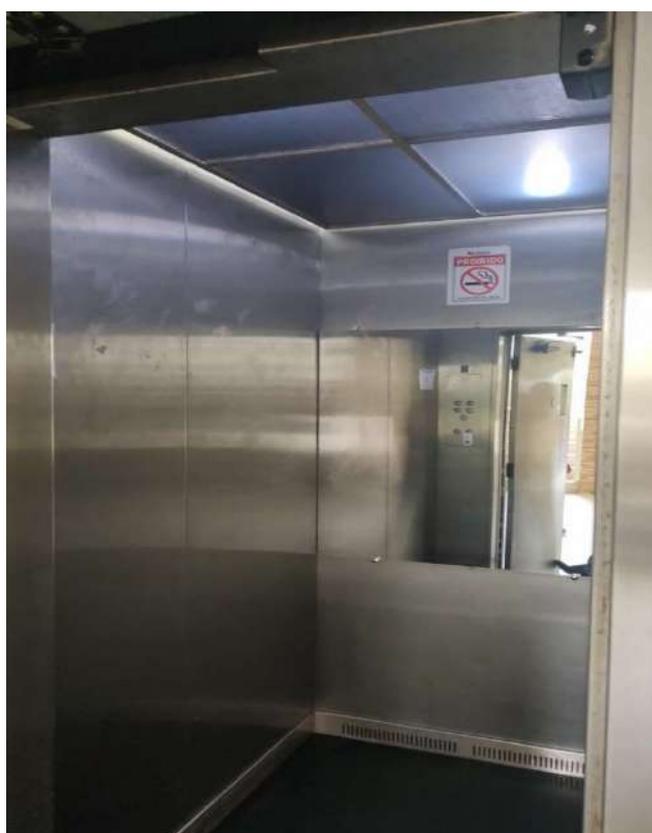
Foto 55 - Vista Interna do elevador, com ênfase ao espelho e paredes. Encontra-se em bom estado de conservação.

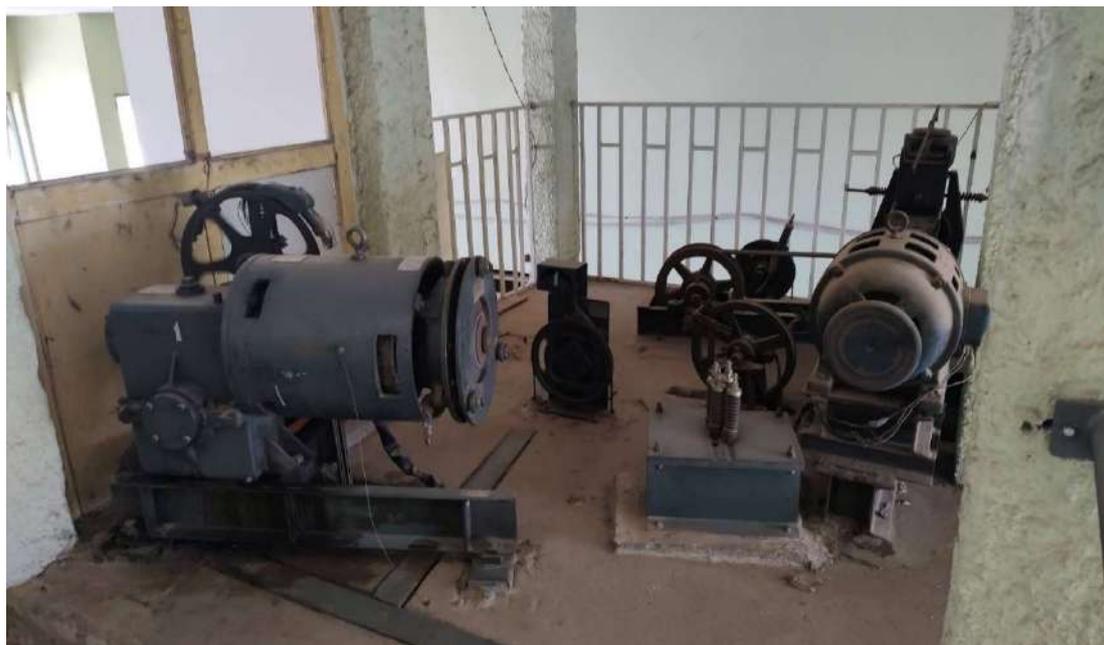
Foto 56 - Casa de máquinas dos elevadores.

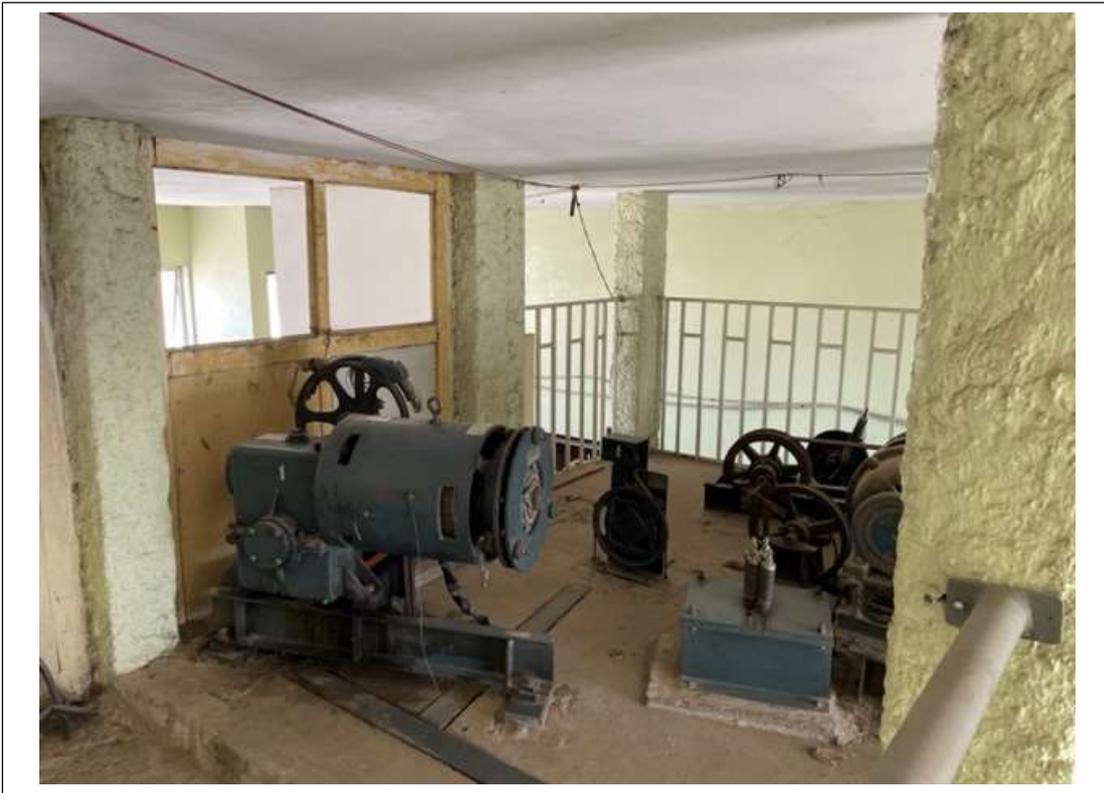
Foto 58: Outra vista da casa de máquinas

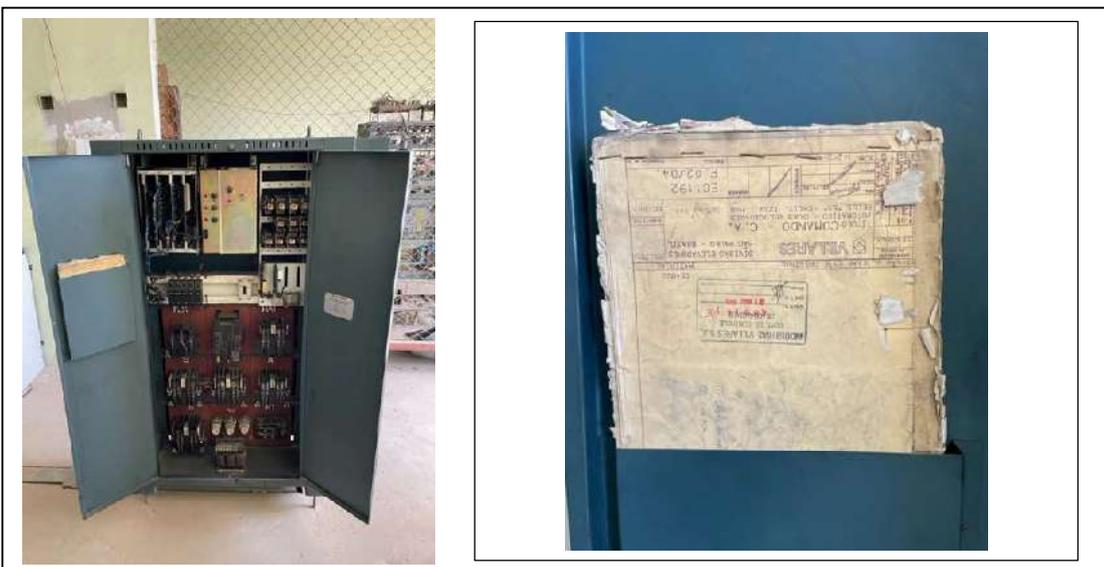
Foto 59 – Comando do elevador principal – detalhe de projeto de execução existente

Atualmente em operação normal. Seu painel está em condições satisfatórias, porém seu controle eletromecânico está completamente ultrapassado com baixa confiabilidade operacional. Será necessário trazer todo esse sistema de controle para a atual tecnologia, “digital”, além do projeto elétrico

e planilha de cálculo das cargas associadas. Apenas esse painel dispõe de desenhos, desgastados pelo tempo e manuseio precisando serem atualizados e redesenhados.

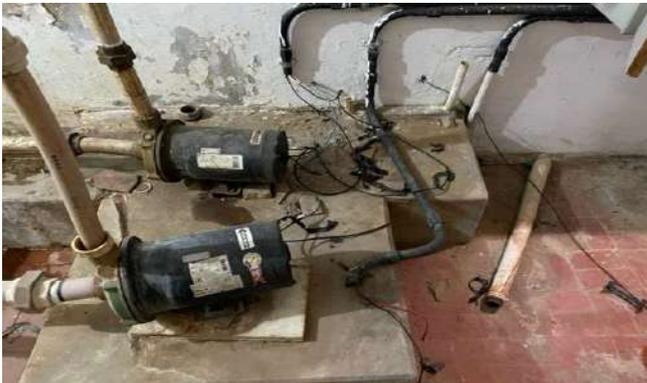
Foto 60

Registra-se a presença de infiltração/vazamento de água na área, conforme fotos 60 e 61.

Bombas de Sucção e
Recalque do Reservatório
inferior de água.

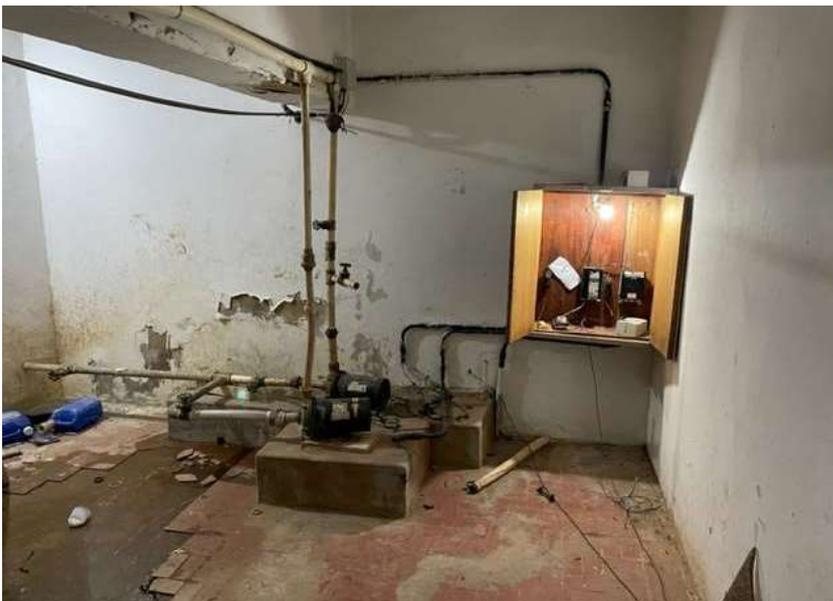
Foto 61 - Registramos também painel fora de especificação, haja vista composição de madeira no seu interior.

Bombas de
Sucção e
Recalque e
Quadro de
Comando.
