#### 11.5.4 Condições de Entrada de Energia

## **12.0 - Conclusões, Considerações Finais e Recomendações.**

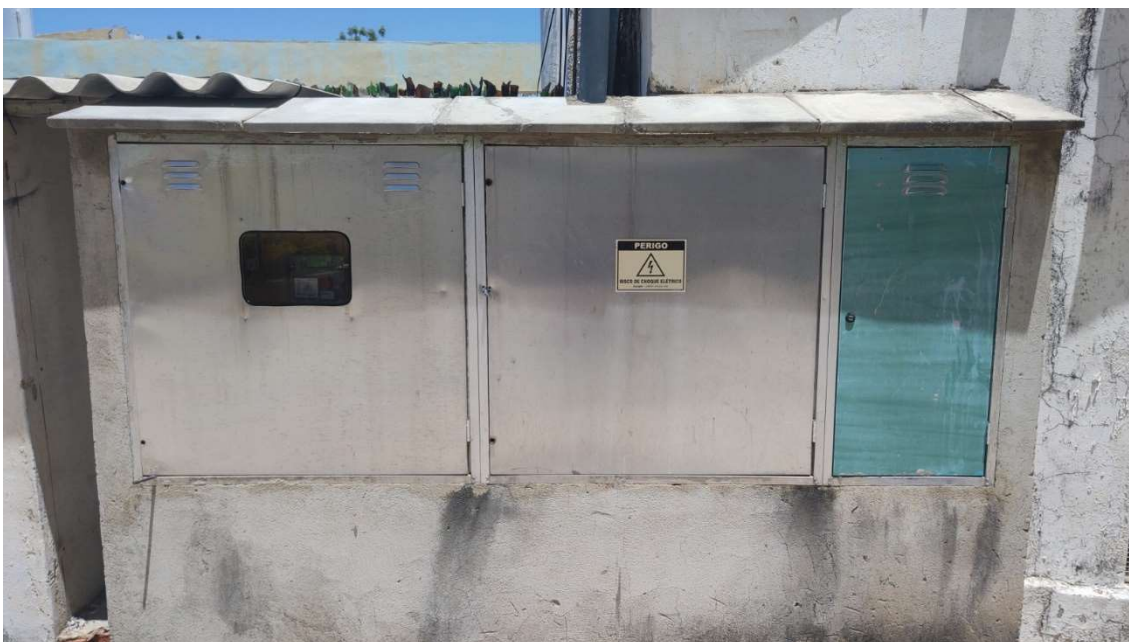
Foto 61 - Quadro Geral de Comando da Subestação

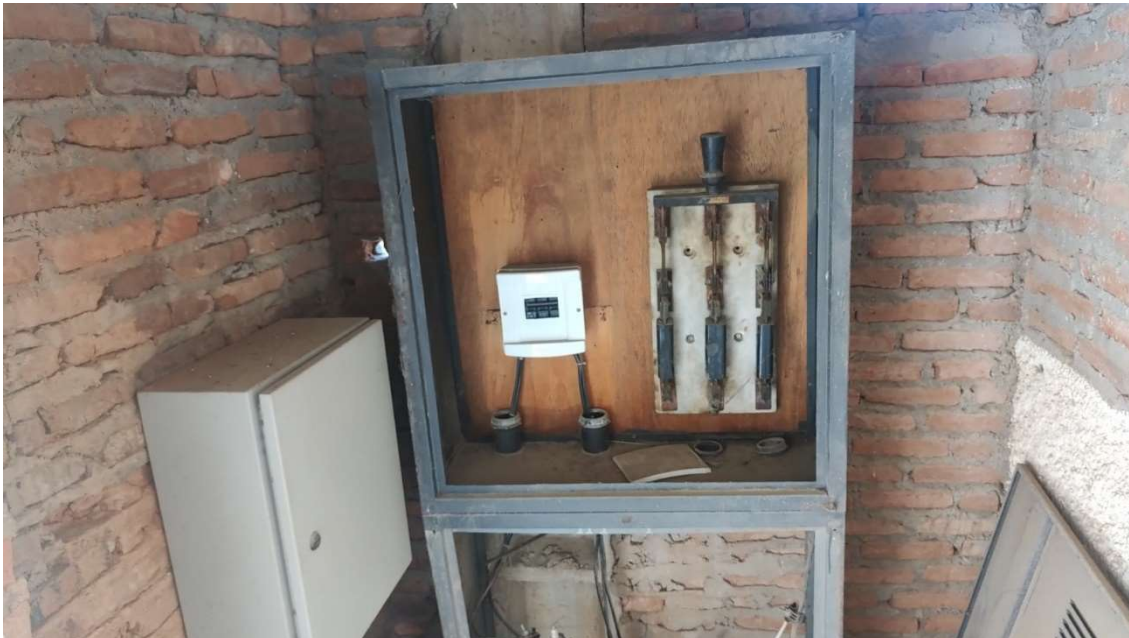
Foto 62 - Disjuntor de entrada de energia, lado de baixa tensão do transformador. Chave faca, trifásica já desativada.

Essa sala deverá receber um tratamento para abrigar em considerações satisfatórias, esses dispositivos elétricos.

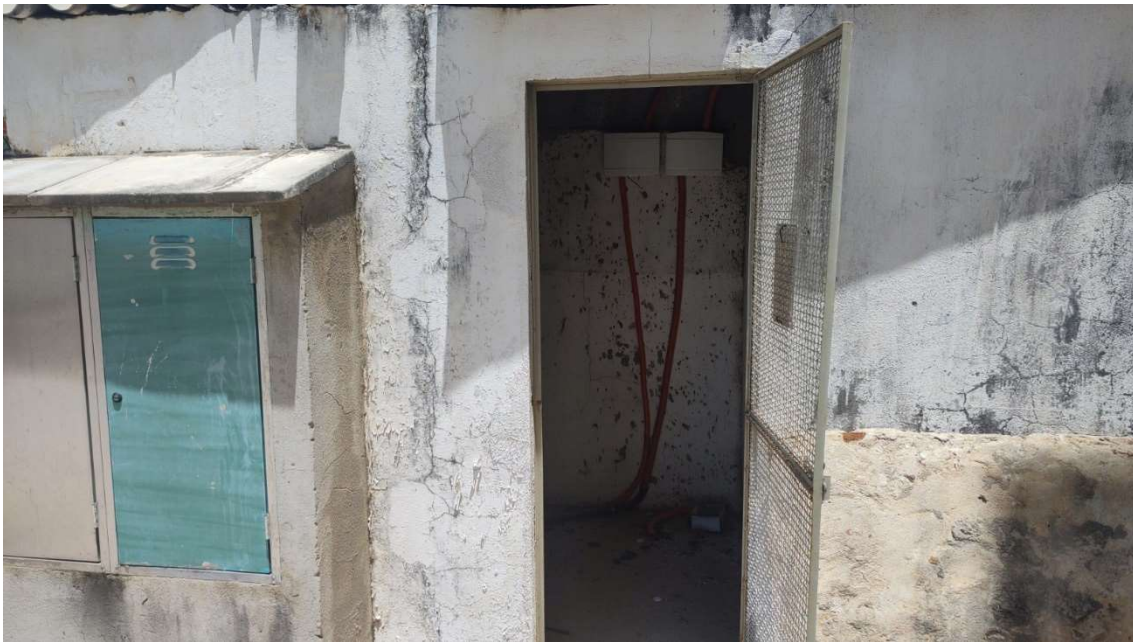
Foto 63 - Vista da casa de comando e controle "local", que abriga o disjuntor, medidor de energia e demais acessórios de entrada de energia.

Não há placas de sinalização e de advertência e equipamentos de proteção individual.

Faz-se necessário melhoria da vedação, substituição da tela e instalar de porta metálica com cadeado para impedir a entrada de estranhos e animais, principalmente peçonhentos, reduzir a penetração de umidade, além de rever telhado(amianto) e piso, conforme norma vigente.

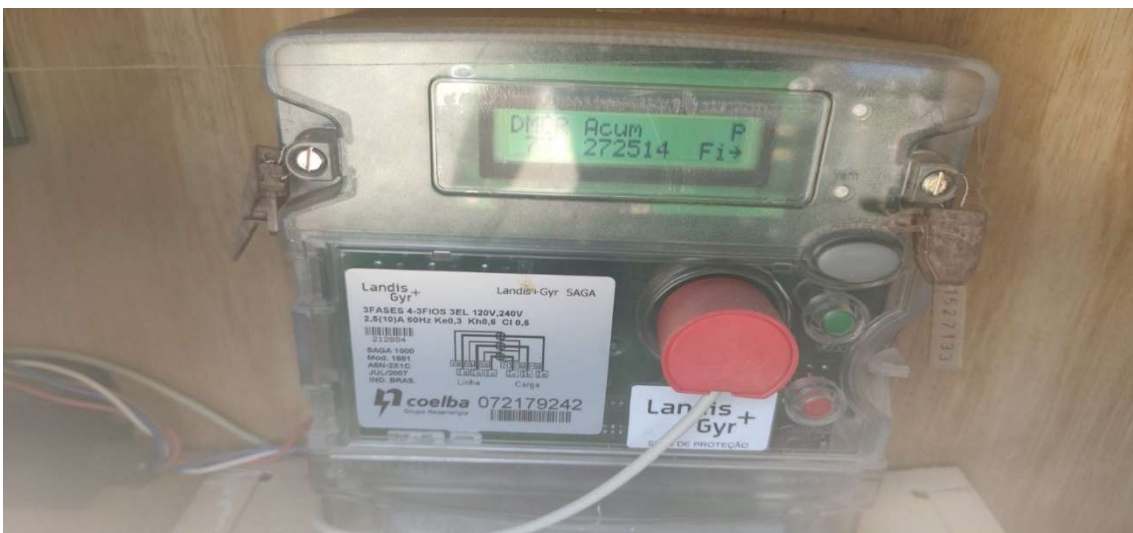
Foto 64 - Quadro de medição de energia do hotel.

Dispositivo com fiação fora do eletroduto fixado próximo a uma lâmina de madeira, material combustível, portanto, fora do padrão.

Não há informações técnicas sobre esse dispositivo quanto ao seu manual, codificação operacional e planilha de lançamento de cabos.

Está em operação normal satisfatória, porém fora de um painel adequado, conforme norma vigente. Observa-se a presença de madeira, material inadequado para esses casos.

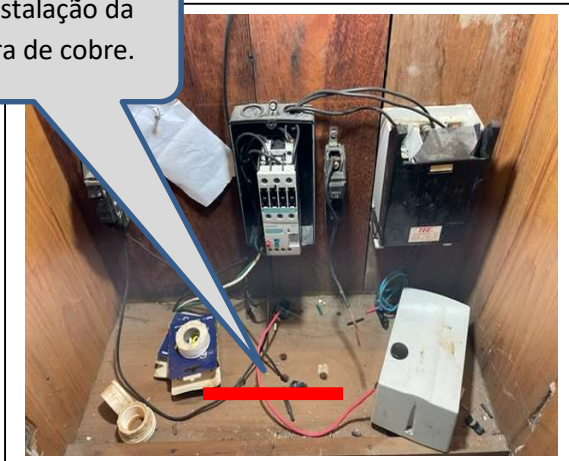
Local de instalação da régua/barra de cobre.

Como pode ser observado nas fotos abaixo, essas réguas/barras de cobre não são encontradas. Abaixo, é mostrado o local de instalação desses dispositivos.

Observar que esses painéis estão completamente fora de especificação em face do revestimento interno em madeira.

Foto 66 – Ausência de barra de aterramento

Posicionamento dessas réguas devem ser realizados de forma que o operador ou o mantenedor possa observar de imediato, suas condições físicas, assim que abrir o painel.

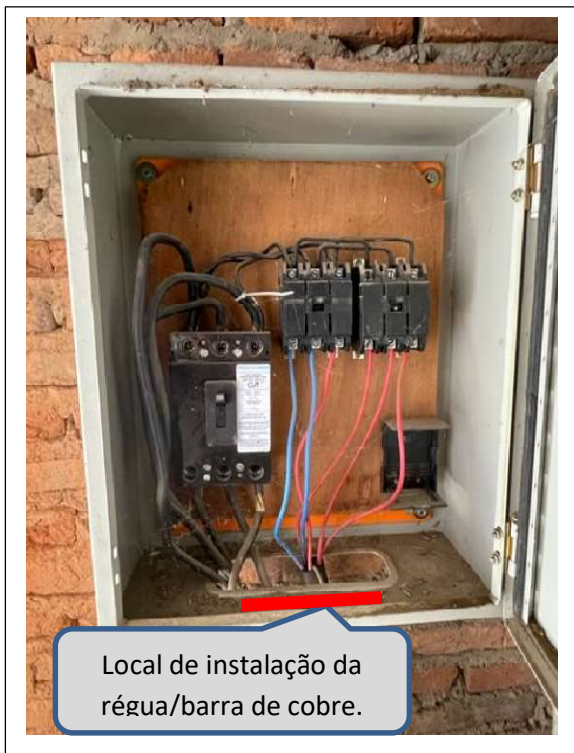
Foto 67: Ausência de barramento

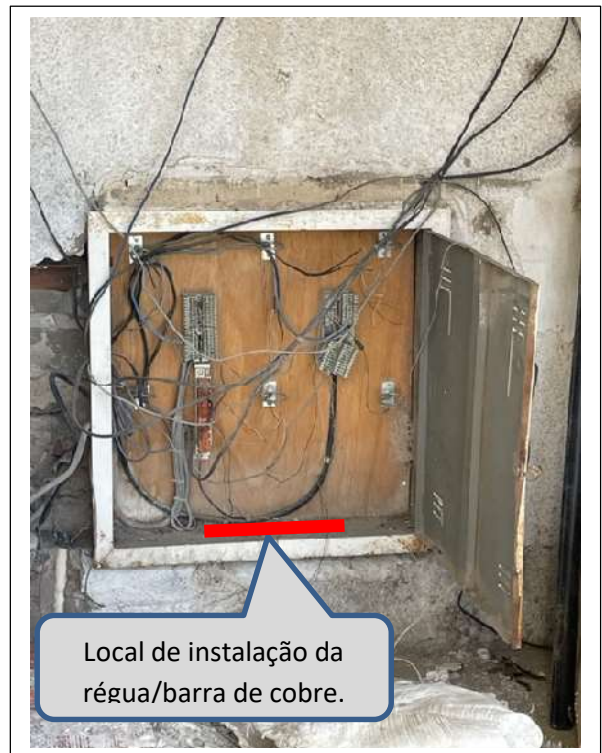
Foto 68: Ausência de barramento

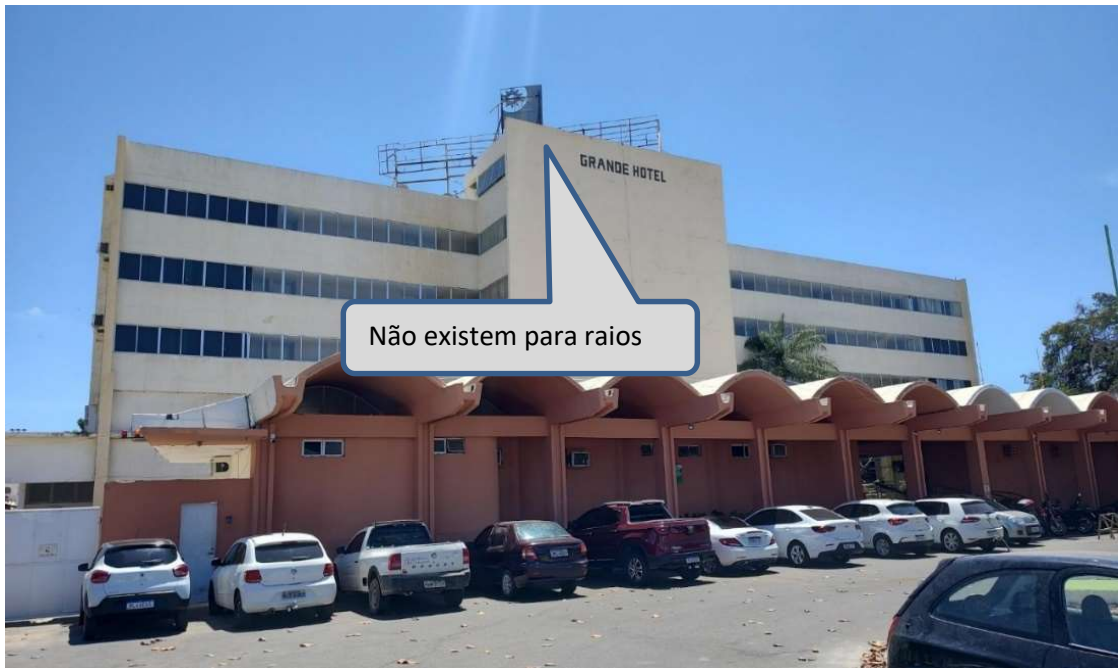
Observando a parte frontal mais alta do Hotel, observamos a ausência de para-raios.

Foto 69 – Vista no topo da fachada do hotel, onde não se verifica a presença de para raios.
