RELATÓRIO FOTOGRÁFICO COMENTADO

Grande Hotel Juazeiro

D'ALBUQUERQUE
Arquitetos Associados S. Simples

BAHIAINVEST

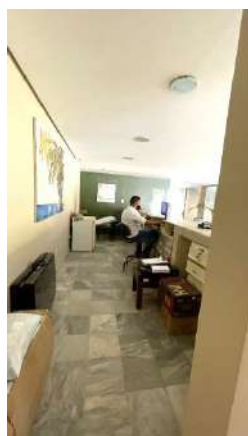
Foto 1 – Vista Interna do Balcão

O balcão da recepção tem uma dimensão adequada a capacidade do hotel. O tamanho do espaço também é suficiente para o pleno funcionamento do ambiente.

Os materiais de revestimento, mobiliários e elementos decorativos precisam ser renovados para trazer a esse local mais modernidade e elegância.

Serão necessárias a troca do piso, bem como reforma do balcão, marcenaria e revestimentos das paredes. A iluminação atual não atende aos níveis normativos de iluminância. Será necessário a troca das luminárias e adição de novos pontos de luz.

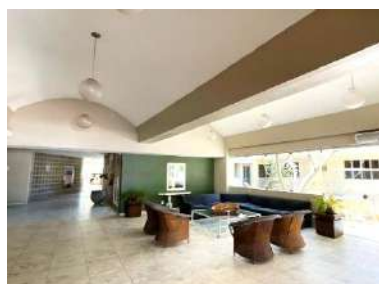
Foto 3 – Lobby

A recepção e o lobby principal do hotel estão localizados estrategicamente no centro da edificação, atendendo de maneira satisfatória as demandas dos hóspedes e funcionários.

As esquadrias desse ambiente estão conservadas e não necessitam troca ou reforma, inicialmente.

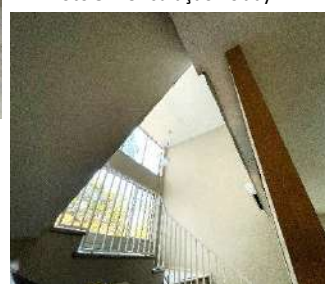
Foto 6 – Escada Interna

A escada interna, apesar de não apresentar nenhum problema estrutural, deverá ser substituída por uma escada de segurança, que atenda toda a normativa e abranja todos os pavimentos.

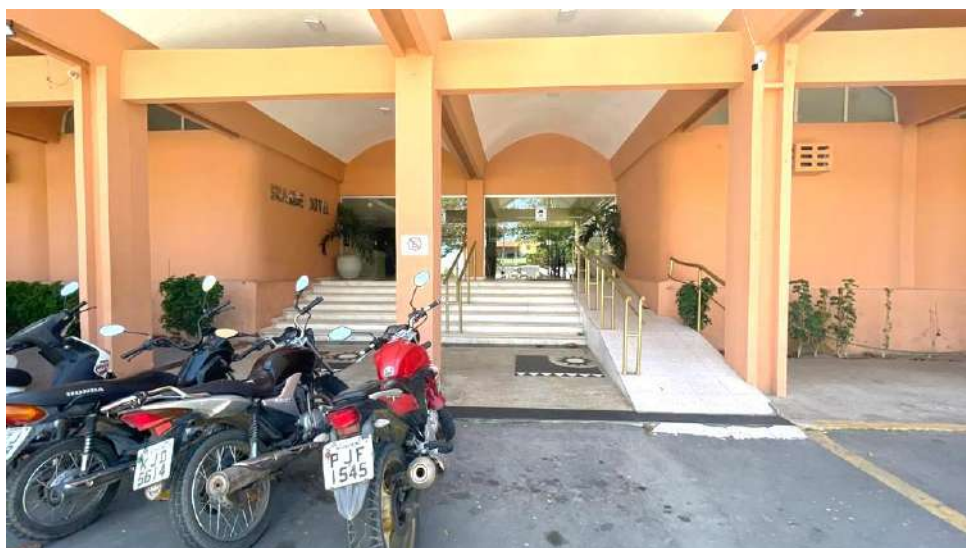
Foto 7 – Escada de Acesso

A área de acesso dos hóspedes e usuários da infraestrutura do hotel está adequada as normativas de acessibilidade e os revestimentos de piso não precisam ser modificados.

A porta de entrada e esquadrias do local estão em bom funcionamento.

Será necessário fazer a manutenção destes elementos para melhorar ainda mais o aspecto dos materiais existentes.

Sugerimos a troca do revestimento do piso cimentado que fica na área de acesso a escada por um material mais nobre e de fácil manutenção.

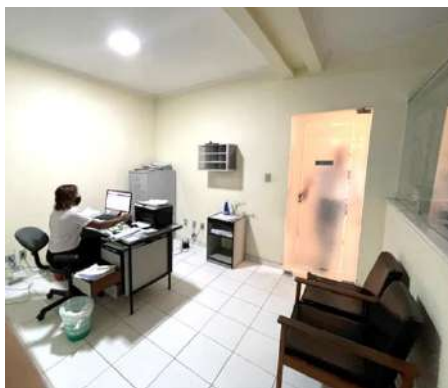
Foto 8 – Sala Administrativa

A área destinada a administração e gerência do hotel está proporcionalmente coerente com a capacidade do hotel. A divisão interna dos ambientes que perfazem essa área, precisarão ser revistos e um novo layout criado. Há uma necessidade de um apoio de uma copa para os funcionários e sanitários para funcionários deste setor.

Deve-se ter também um local apropriado para guarda volumes dos hóspedes e um pequeno call center. É preciso requalificar estes ambientes com novos revestimentos de piso, parede e forro, novas portas, mobiliário apropriado e iluminação de melhor qualidade. As esquadrias de vidro temperado estão em perfeito estado de conservação.

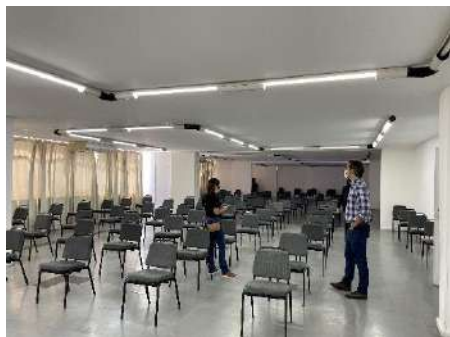
Foto 14 – Vista 1 Interna Auditório

O auditório existente está localizado próximo à entrada e a recepção, podendo utilizar dessa estrutura para atender os usuários. Mas, um equipamento como este, necessita também de uma estrutura exclusiva para que funcione adequadamente. Precisaremos estruturá-lo com uma pequena copa, depósito e sanitários. Há também uma deficiência na iluminação, sistema de som, acústica e mobiliário. Há uma necessidade de aumentar a capacidade e área do centro de convenções e dividi-lo com um novo layout para utilização modulada também.

Os revestimentos deverão ser trocados, mas as esquadrias externas estão em perfeito estado de conservação.

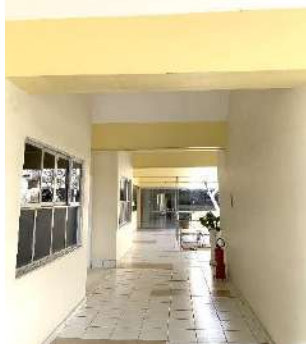
Foto 18 – Circulação Externa dos apartamentos 01 a 08, voltados a fachada principal

Os apartamentos que estão situados no pavimento térreo têm diversas tipologias e áreas. Os que ficam voltados para a fachada principal da edificação estão aparentemente desativados e estão com revestimentos e mobiliário bem degradados. A ventilação e iluminação destes ambientes são ruins. Já os apartamentos que ficam voltados para o pátio da piscina estão sendo utilizados pelo hotel. Apesar desse uso, o layout e distribuição destes quartos precisariam ser revistos, e os revestimentos, marcenaria e mobiliários também estão desatualizados. Acreditamos que ambos apartamentos devem ser relocados para tornar o hotel mais funcional e melhorar os fluxos e a padronização.

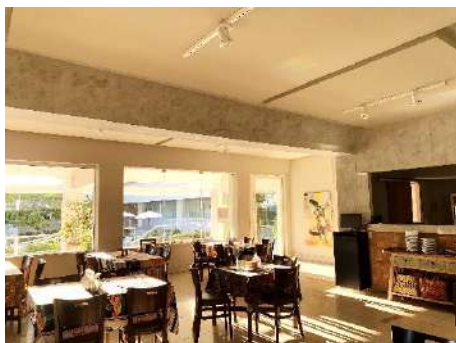
Foto 22 – Vista 1 interna do salão

Os revestimentos e mobiliários estão conservados e sua dimensão atende a atual demanda do empreendimento. Com o aumento do número de apartamentos, será necessário aumentar o número de mesas e cadeiras.

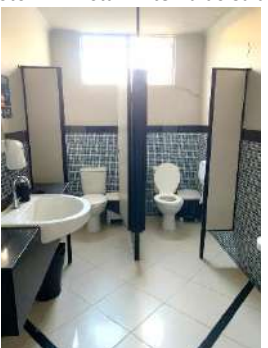
Foto 25 – Sanitário do restaurante

Os sanitários feminino e masculino de apoio a este ambiente também estão em condições de uso, e de acordo com um padrão de qualidade adequado ao padrão do hotel.
