RELATÓRIO FOTOGRÁFICO COMENTADO

Grande Hotel Juazeiro

D'ALBUQUERQUE
Arquitetos Associados S. Simples

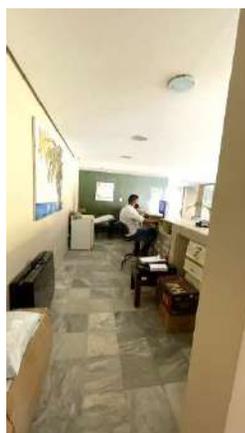
Foto 1 – Vista Interna do Balcão

O balcão da recepção tem uma dimensão adequada a capacidade do hotel. O tamanho do espaço também é suficiente para o pleno funcionamento do ambiente.

Os materiais de revestimento, mobiliários e elementos decorativos precisam ser renovados para trazer a esse local mais modernidade e elegância.

Serão necessárias a troca do piso, bem como reforma do balcão, marcenaria e revestimentos das paredes. A iluminação atual não atende aos níveis normativos de iluminância. Será necessário a troca das luminárias e adição de novos pontos de luz.

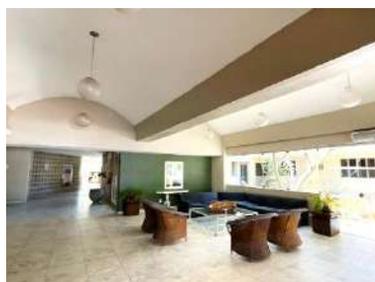
Foto 3 – Lobby

A recepção e o lobby principal do hotel estão localizados estrategicamente no centro da edificação, atendendo de maneira satisfatória as demandas dos hóspedes e funcionários.

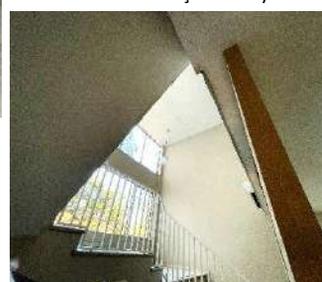
Foto 6 – Escada Interna

A escada interna, apesar de não apresentar nenhum problema estrutural, deverá ser substituída por uma escada de segurança, que atenda toda a normativa e abranja todos os pavimentos.

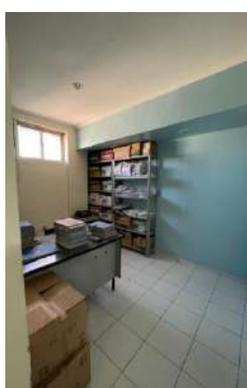
Foto 9 – Sala Administrativa

A área destinada a administração e gerência do hotel está proporcionalmente coerente com a capacidade do hotel. A divisão interna dos ambientes que perfazem essa área, precisarão ser revistos e um novo layout criado. Há uma necessidade de um apoio de uma copa para os funcionários e sanitários para funcionários deste setor.

Deve-se ter também um local apropriado para guarda volumes dos hóspedes e um pequeno call center. É preciso requalificar estes ambientes com novos revestimentos de piso, parede e forro, novas portas, mobiliário apropriado e iluminação de melhor qualidade. As esquadrias de vidro temperado estão em perfeito estado de conservação.

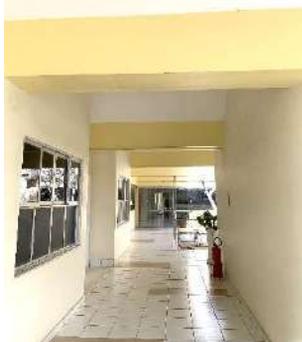
Foto 18 – Circulação Externa dos apartamentos 01 a 08, voltados a fachada principal

Os apartamentos que estão situados no pavimento térreo têm diversas tipologias e áreas. Os que ficam voltados para a fachada principal da edificação estão aparentemente desativados e estão com revestimentos e mobiliário bem degradados. A ventilação e iluminação destes ambientes são ruins. Já os apartamentos que ficam voltados para o pátio da piscina estão sendo utilizados pelo hotel. Apesar desse uso, o layout e distribuição destes quartos precisariam ser revistos, e os revestimentos, marcenaria e mobiliários também estão desatualizados. Acreditamos que ambos apartamentos devem ser relocados para tornar o hotel mais funcional e melhorar os fluxos e a padronização.

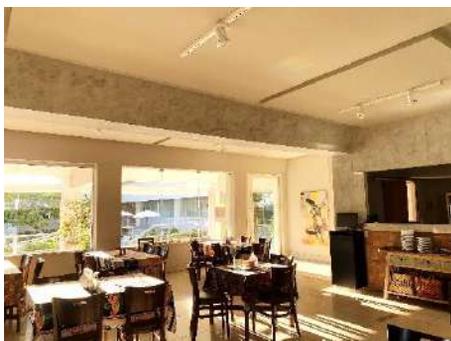
Foto 22 – Vista 1 interna do salão

Os revestimentos e mobiliários estão conservados e sua dimensão atende a atual demanda do empreendimento. Com o aumento do número de apartamentos, será necessário aumentar o número de mesas e cadeiras.

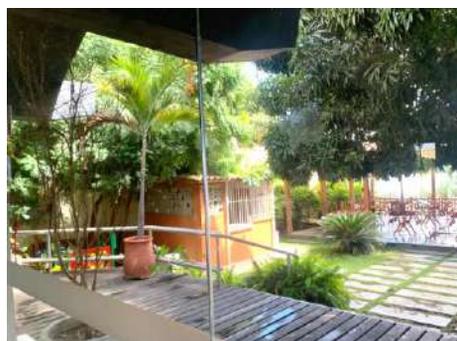
Foto 26 – Varanda do restaurante

Ele possui também um acesso para área externa da piscina e do jardim.

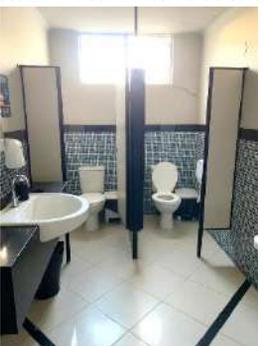
Foto 25 – Sanitário do restaurante

Os sanitários feminino e masculino de apoio a este ambiente também estão em condições de uso, e de acordo com um padrão de qualidade adequado ao padrão do hotel.

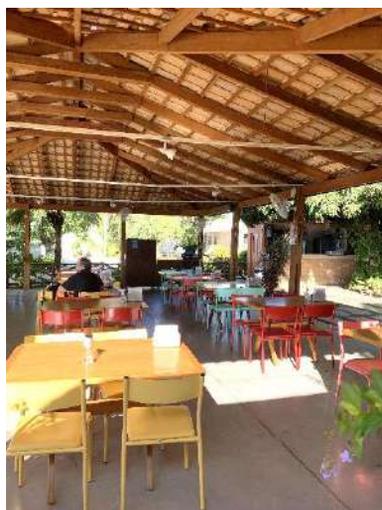
Foto 28 – Telheiro de apoio do restaurante

Foi criada uma área coberta de varanda para proporcionar ao usuário do restaurante um local mais descontraído o com vista para o Rio São Francisco. Este ambiente funciona somente no horário de almoço e jantar durante a semana, e no fim de semana abre no almoço e só encerra o serviço à noite. Além da varanda com as mesas, foi construído um apoio de bar para dar suporte a área. Apesar dessa construção estar próxima a piscina, os dois equipamentos não são integrados. Há uma necessidade de que o hotel possua um apoio de bar/restaurante que sirva diretamente a área da piscina e adjacências. Para isso será necessário rever o layout e o local deste ambiente.

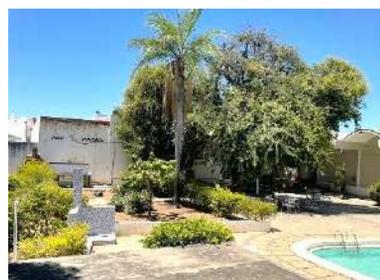
Foto 47 – Jardim lateral a piscina

O Hotel possui amplas áreas livres com jardins e deck, perfazendo quase metade do terreno. Essas áreas estão atualmente degradadas, necessitando de um tratamento paisagístico e troca de revestimentos e mobiliários. Apesar da dimensão generosa dessas áreas externas, são mal aproveitadas. Seria interessante para o empreendimento oferecer aos clientes equipamentos esportivos com quadras de areia, parque infantil, pergolados para criar uma ambiência nas áreas de deck e acessos para deficientes normatizados.

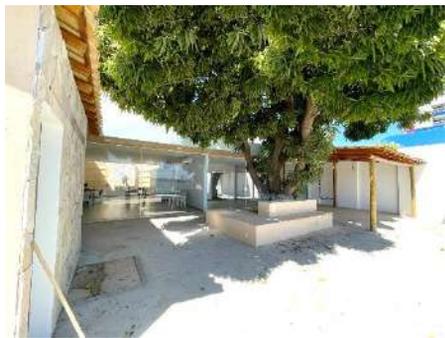
Foto 49 – Vista externa da edificação

A construção tem um padrão elevado, nela foram utilizados materiais de alta qualidade. Mas, apesar de ser uma construção nova, não entendemos que esta edificação agregue função no equipamento hoteleiro.

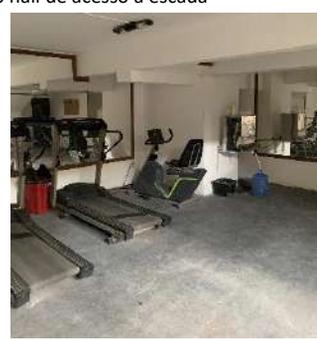
Foto 61 – Academia

Esta área encontra-se altamente degradada e insalubre, e não possui nenhuma função para o equipamento hoteleiro. Ela possui algumas divisões de parede e gradis, e no hall encontram-se alguns quadros e uma bomba de água.
