RELATÓRIO FOTOGRÁFICO COMENTADO

Grande Hotel Juazeiro

D'ALBUQUERQUE
Arquitetos Associados S. Simples

BAHIAINVEST

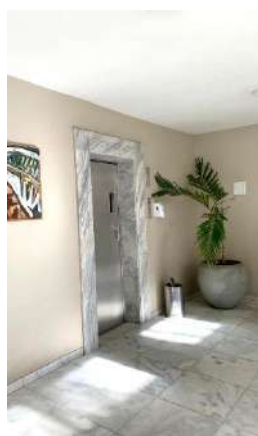
Foto 4 – Hall Elevador

Os materiais de revestimento, mobiliários e elementos decorativos precisam ser renovados para trazer a esse local mais modernidade e elegância.

Serão necessárias a troca do piso, bem como reforma do balcão, marcenaria e revestimentos das paredes. A iluminação atual não atende aos níveis normativos de iluminância. Será necessário a troca das luminárias e adição de novos pontos de luz.

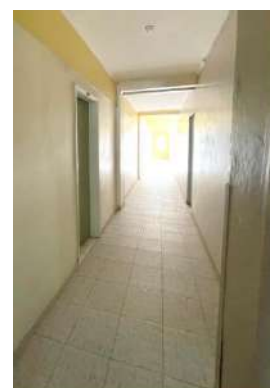
Foto 10 – Circ. ADM e gerência

A área destinada a administração e gerência do hotel está proporcionalmente coerente com a capacidade do hotel. A divisão interna dos ambientes que perfazem essa área, precisarão ser revistos e um novo layout criado. Há uma necessidade de um apoio de uma copa para os funcionários e sanitários para funcionários deste setor.

Deve-se ter também um local apropriado para guarda volumes dos hóspedes e um pequeno call center. É preciso requalificar estes ambientes com novos revestimentos de piso, parede e forro, novas portas, mobiliário apropriado e iluminação de melhor qualidade. As esquadrias de vidro temperado estão em perfeito estado de conservação.

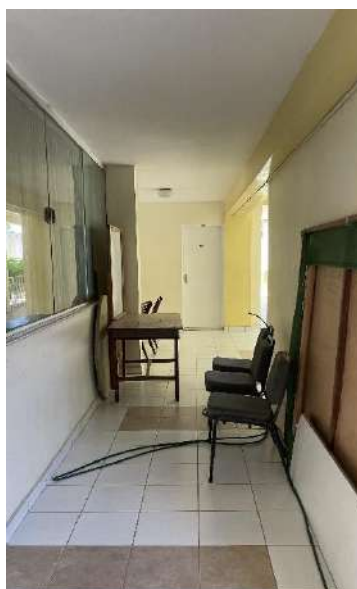
Foto 16 – Circulação de Serviço do Auditório

O auditório existente está localizado próximo à entrada e a recepção, podendo utilizar dessa estrutura para atender os usuários. Mas, um equipamento como este, necessita também de uma estrutura exclusiva para que funcione adequadamente. Precisaremos estruturá-lo com uma pequena copa, depósito e sanitários. Há também uma deficiência na iluminação, sistema de som, acústica e mobiliário. Há uma necessidade de aumentar a capacidade e área do centro de convenções e dividi-lo com um novo layout para utilização modulada também.

Os revestimentos deverão ser trocados, mas as esquadrias externas estão em perfeito estado de conservação.

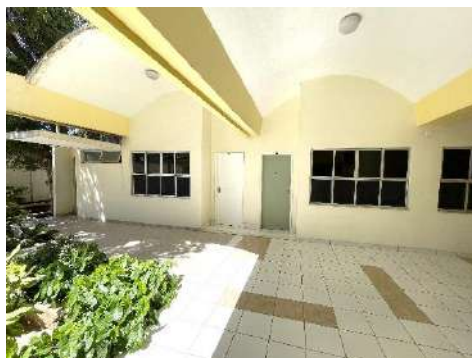
Foto 19 – Circulação Externa dos apartamentos 05 a 08

Os apartamentos que estão situados no pavimento térreo têm diversas tipologias e áreas. Os que ficam voltados para a fachada principal da edificação estão aparentemente desativados e estão com revestimentos e mobiliário bem degradados. A ventilação e iluminação destes ambientes são ruins. Já os apartamentos que ficam voltados para o pátio da piscina estão sendo utilizados pelo hotel. Apesar desse uso, o layout e distribuição destes quartos precisariam ser revistos, e os revestimentos, marcenaria e mobiliários também estão desatualizados. Acreditamos que ambos apartamentos devem ser relocados para tornar o hotel mais funcional e melhorar os fluxos e a padronização.
